SV Bmst. Ing. Ivo  
Raich

# Forum Eugendorf 2021

Sachverständige erzählen aus dem Berufsalltag.

„Der ganz normale tägliche Wahnsinn“  
oder  
Dummheit kennt keine Grenzen!

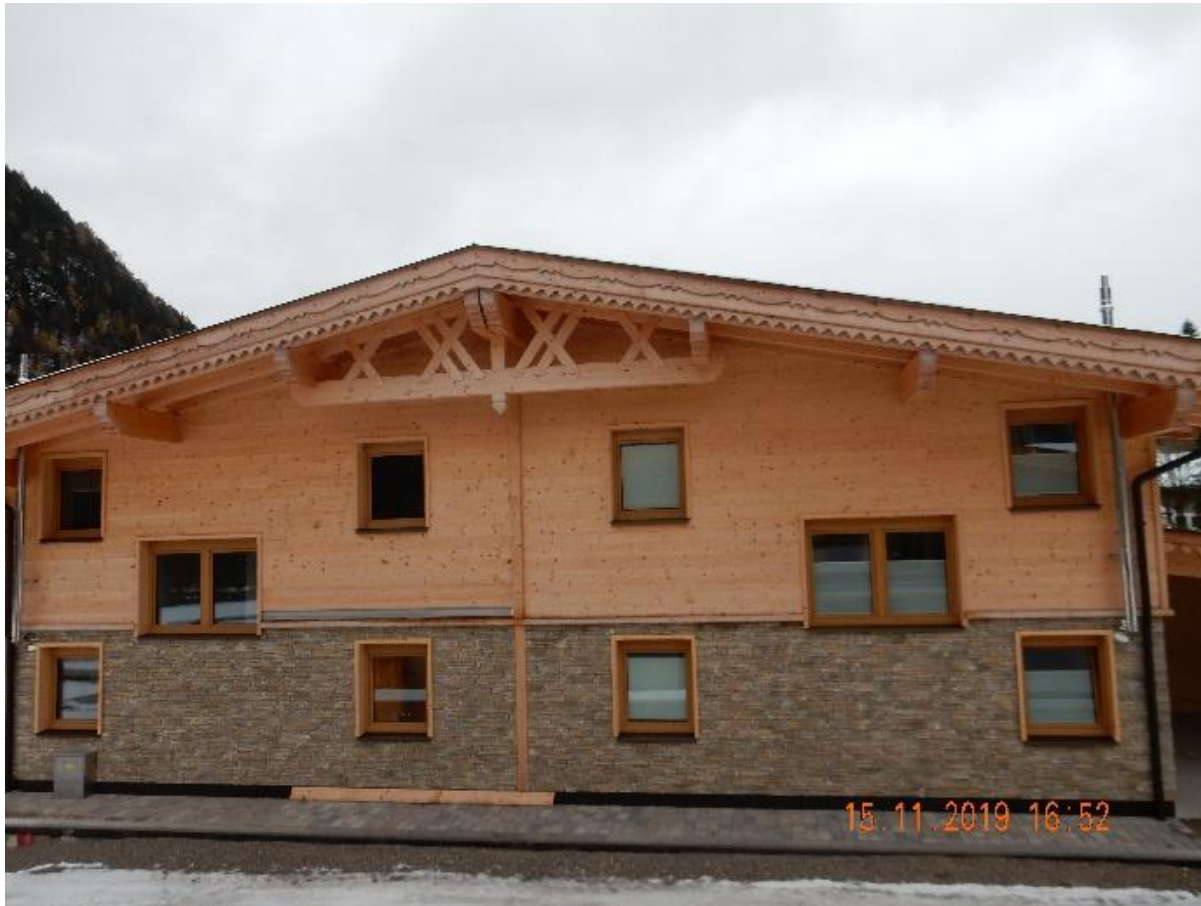
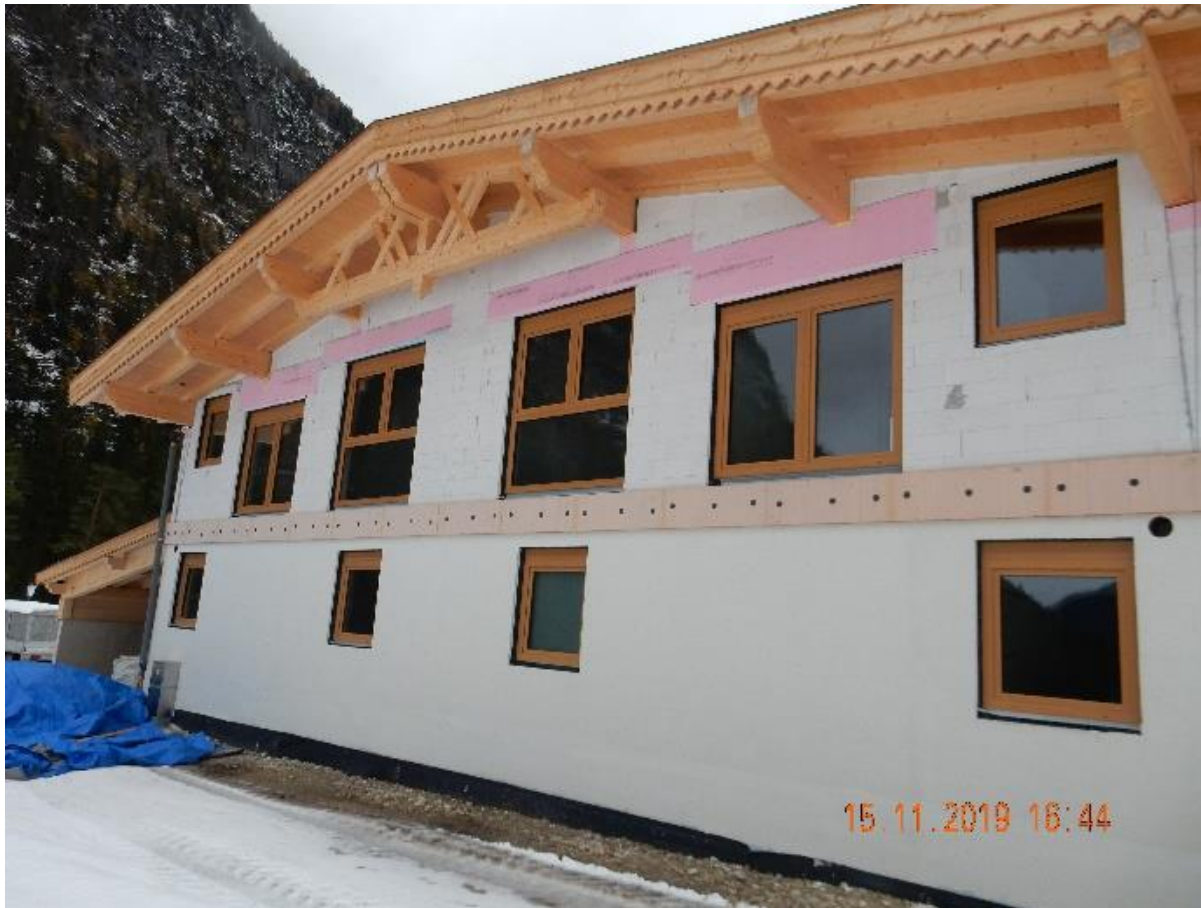
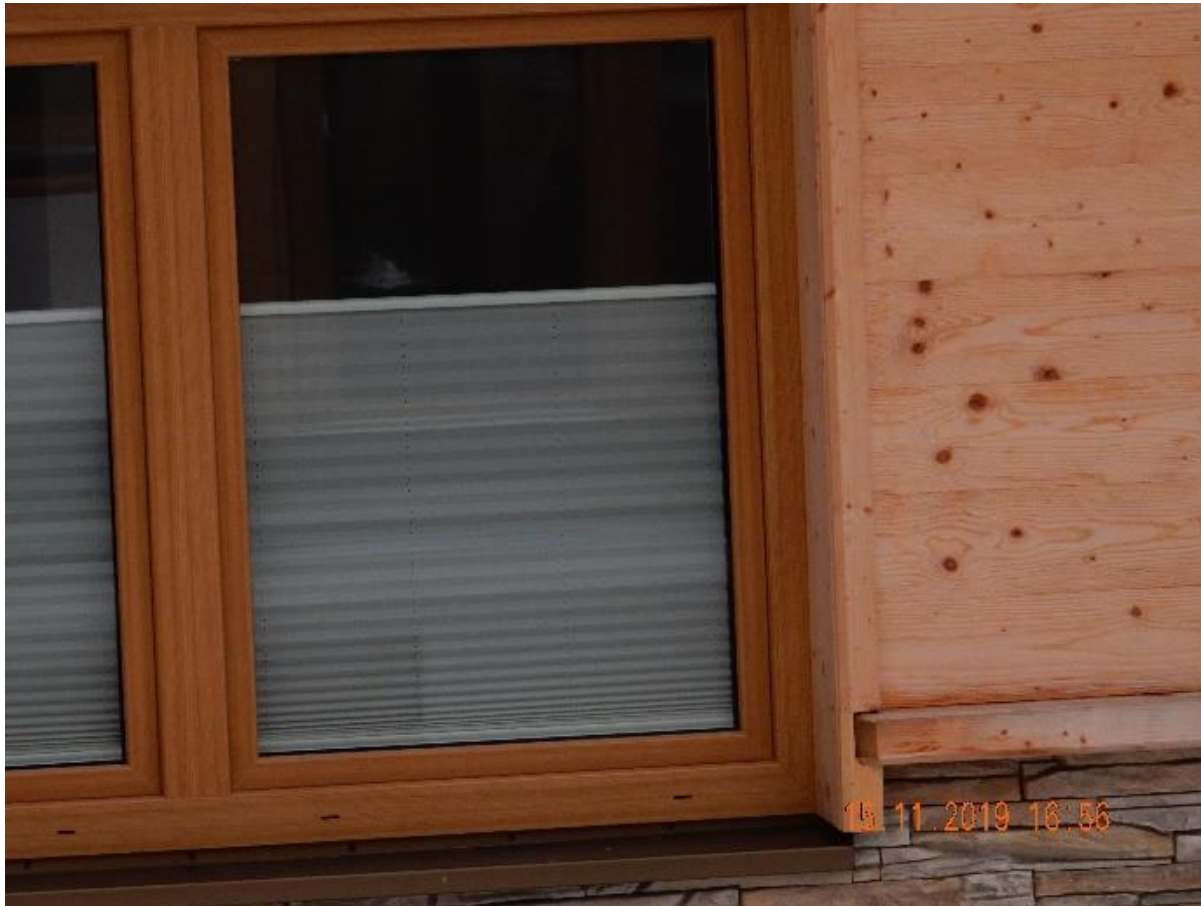
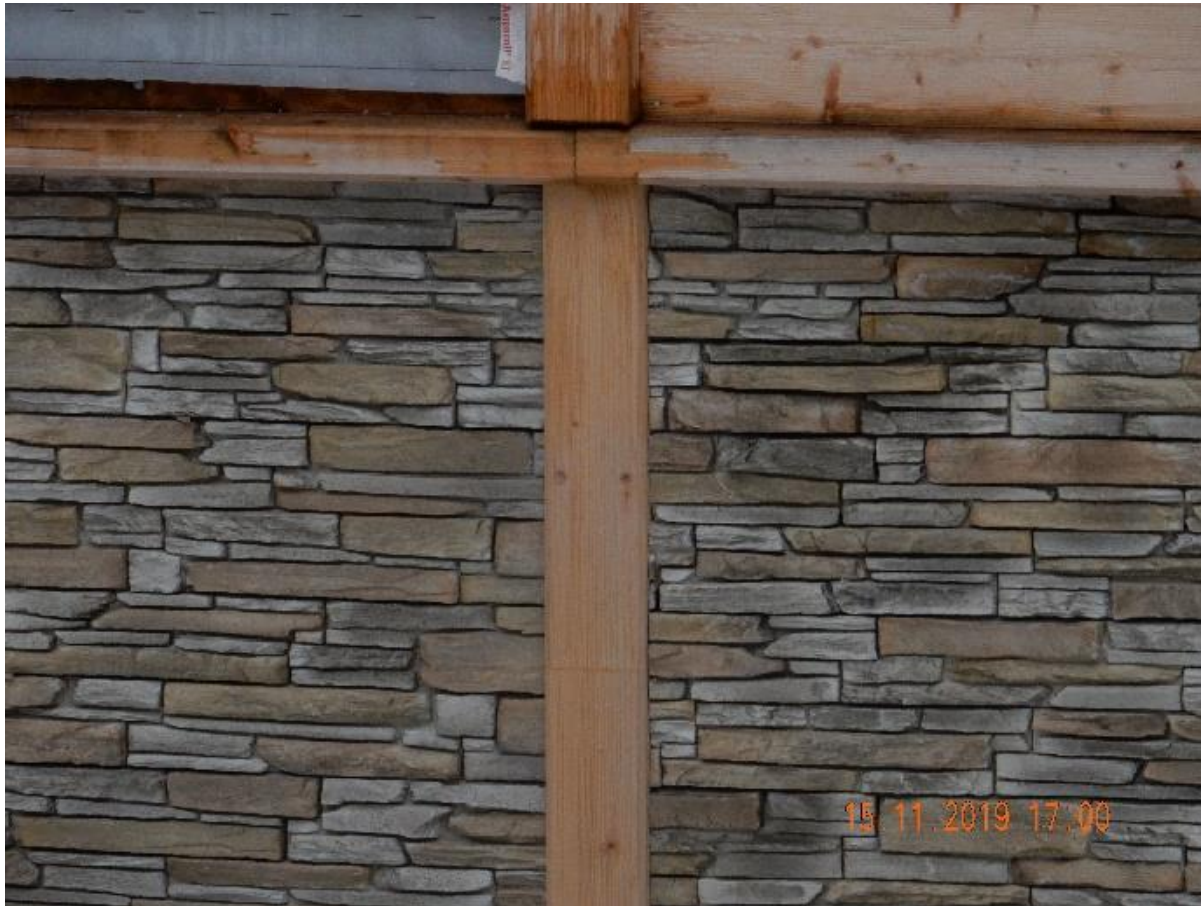
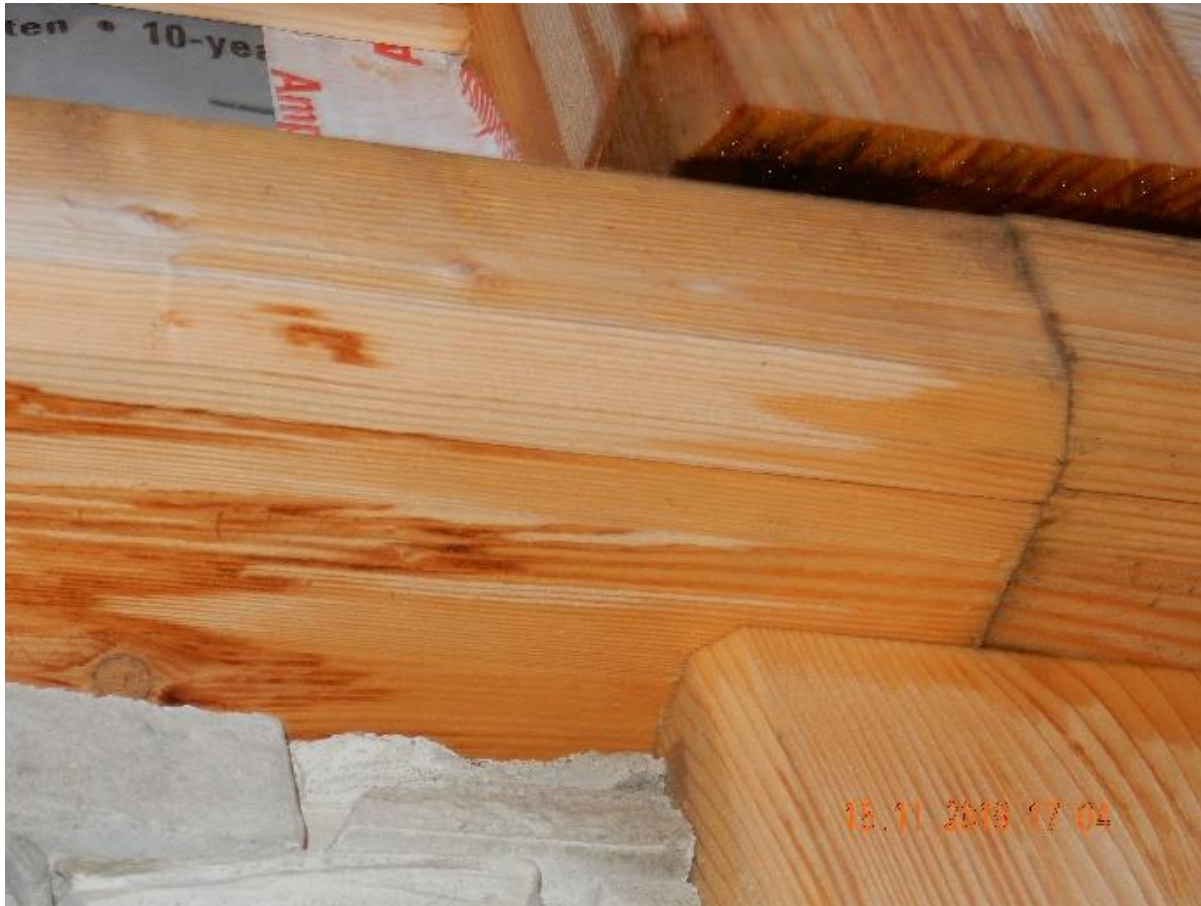
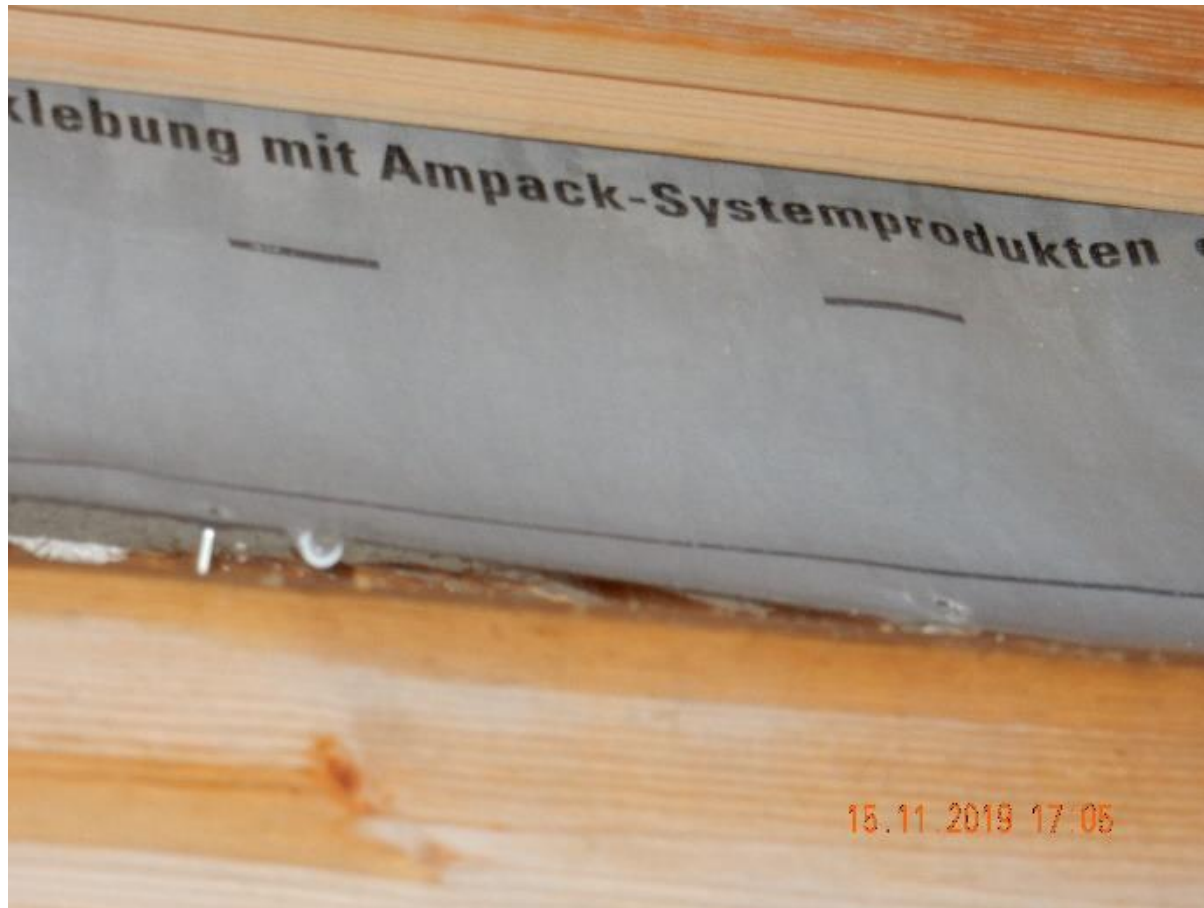
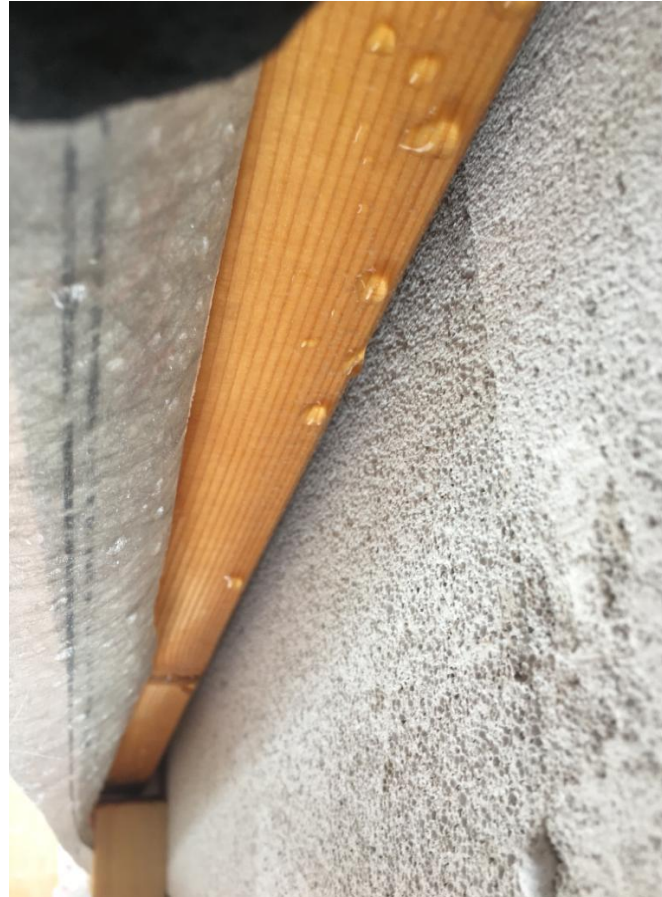
Bild 1 bis 7 – Massivbau – Außenwände mit Porenbetonsteinen.

EG Natursteinvorsatzschale

OG Holzschalung ohne Zu- und Abluftöffnungen

Es tropft aus der Holzverschalung und das nicht wenig. Die Dampfsperre liegt direkt unter der Holzschalung auf der kalten Seite – prima – so wird's gemacht!

Bei den Wasseraustritten handelt es sich um kein Kondensat?!?

Die Holzbaufirma hat aus ihrer Sicht keine Fehler gemacht – Schuld sei der Dachaufbau!

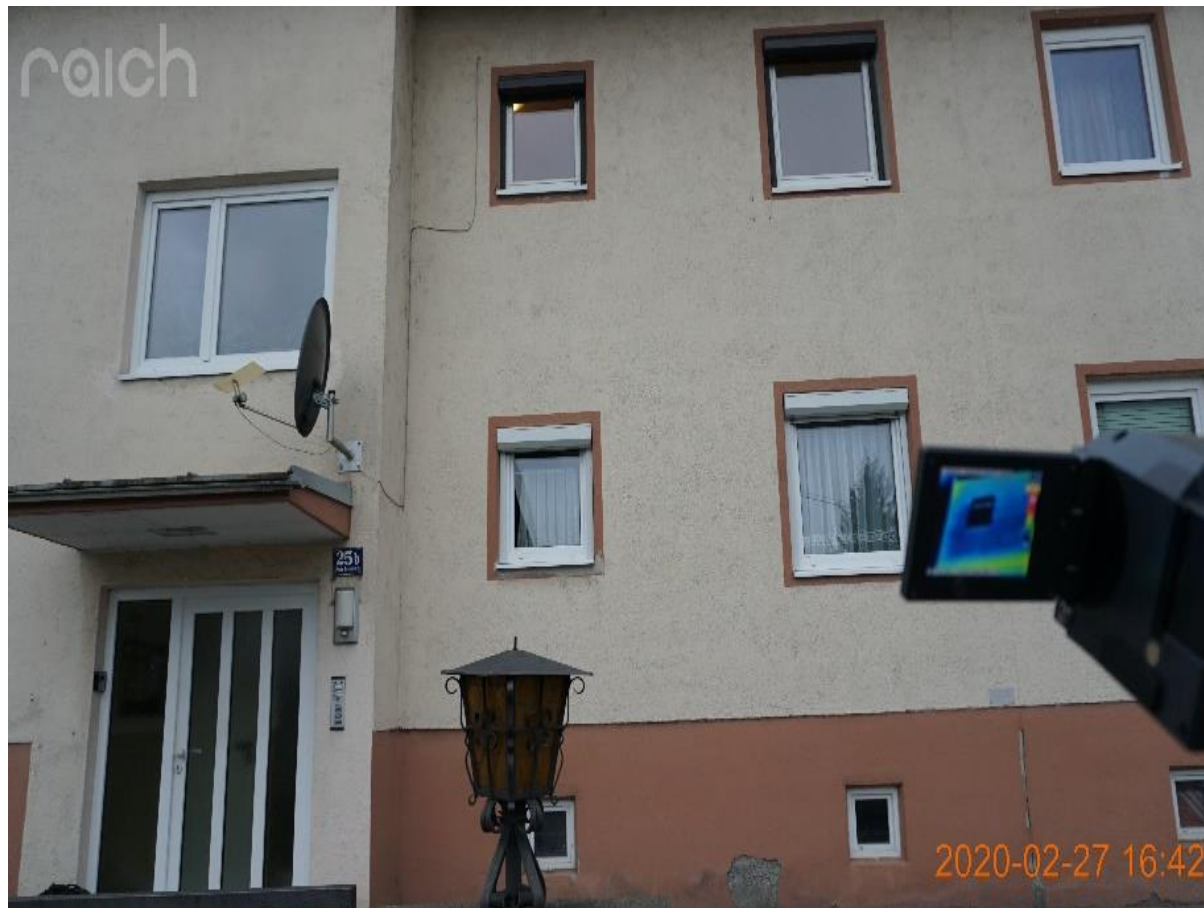
Bild 1

In bester Bauweise.  
Schön? Nur zum Anschauen.  
Im Hintergrund herrscht das  
Grauen!

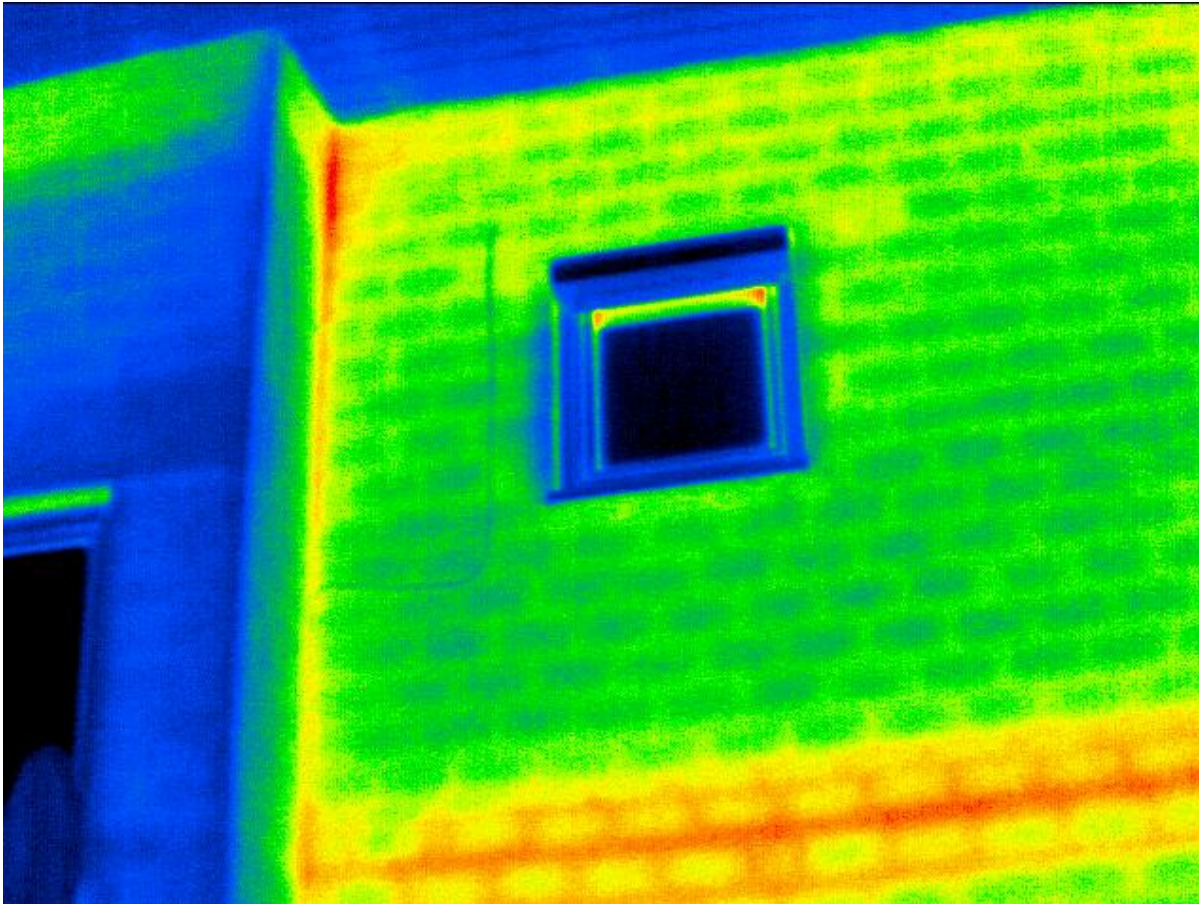
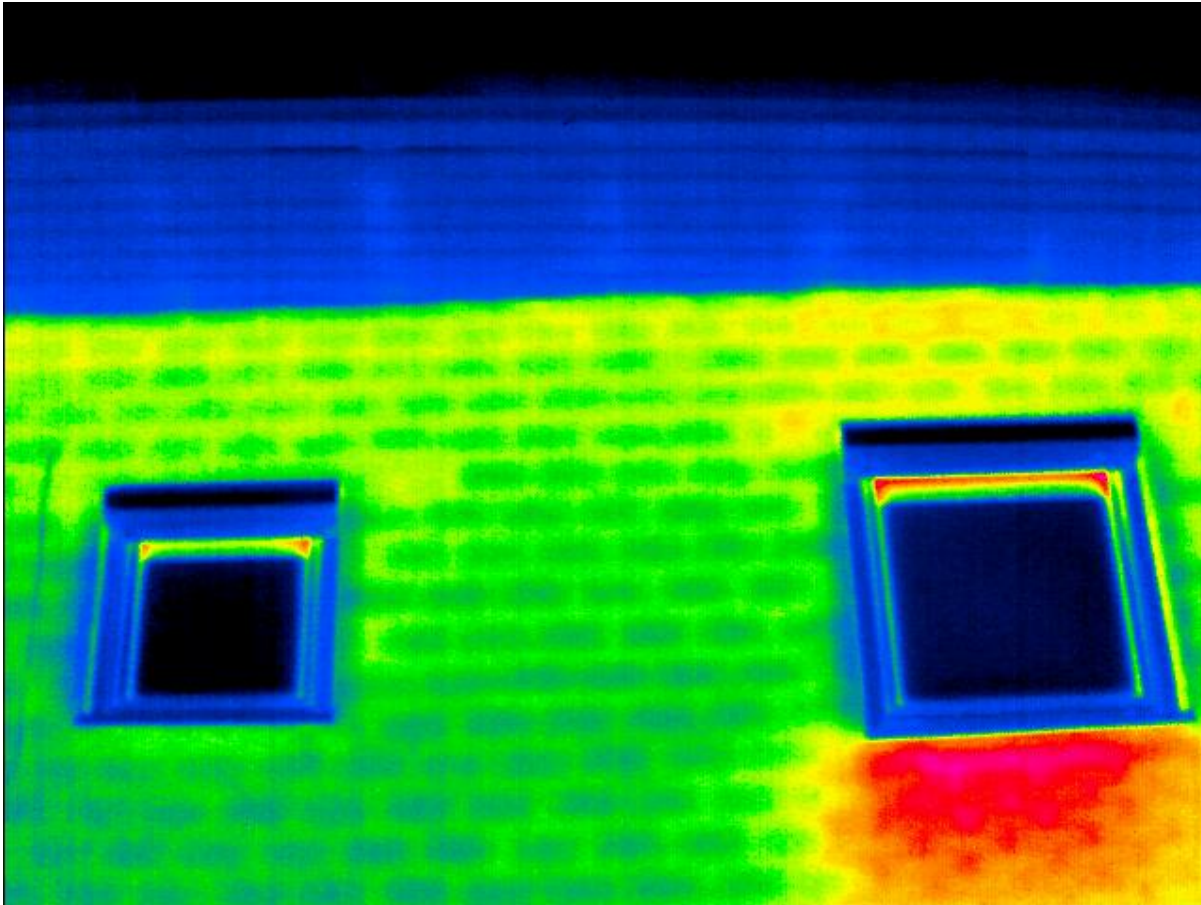
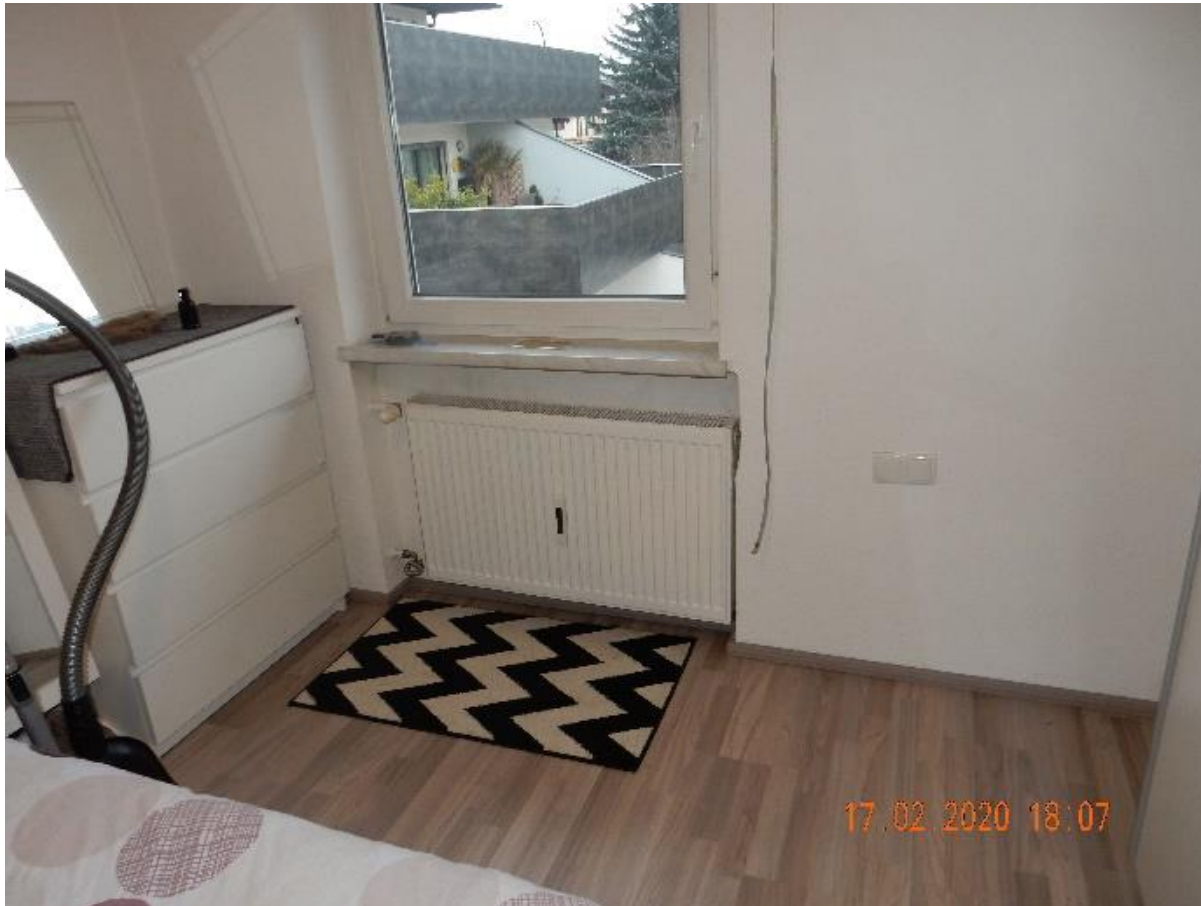
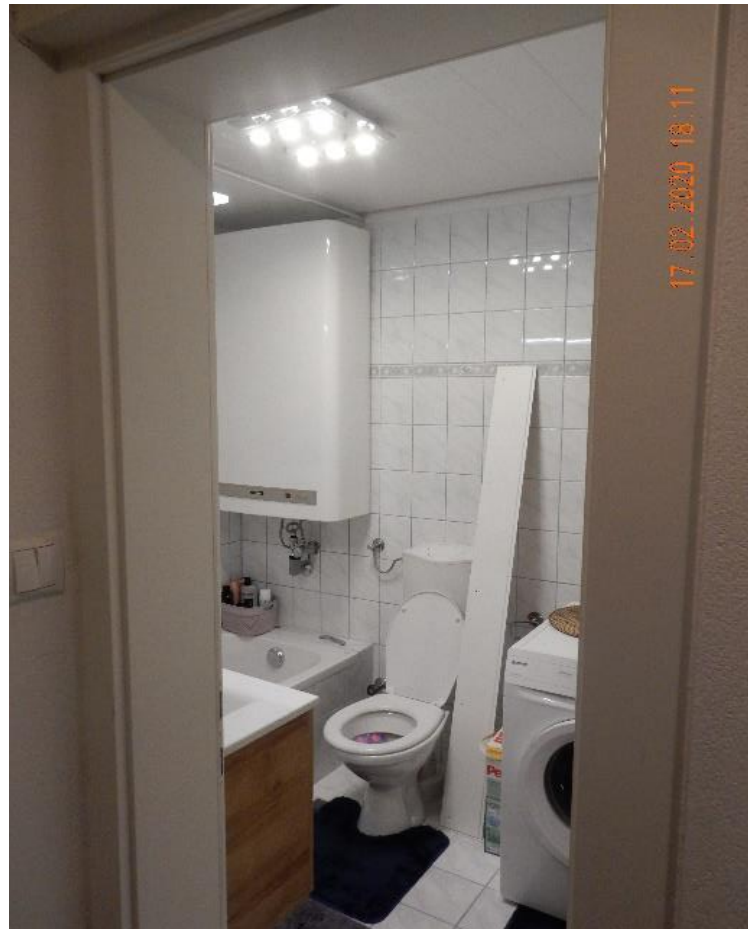
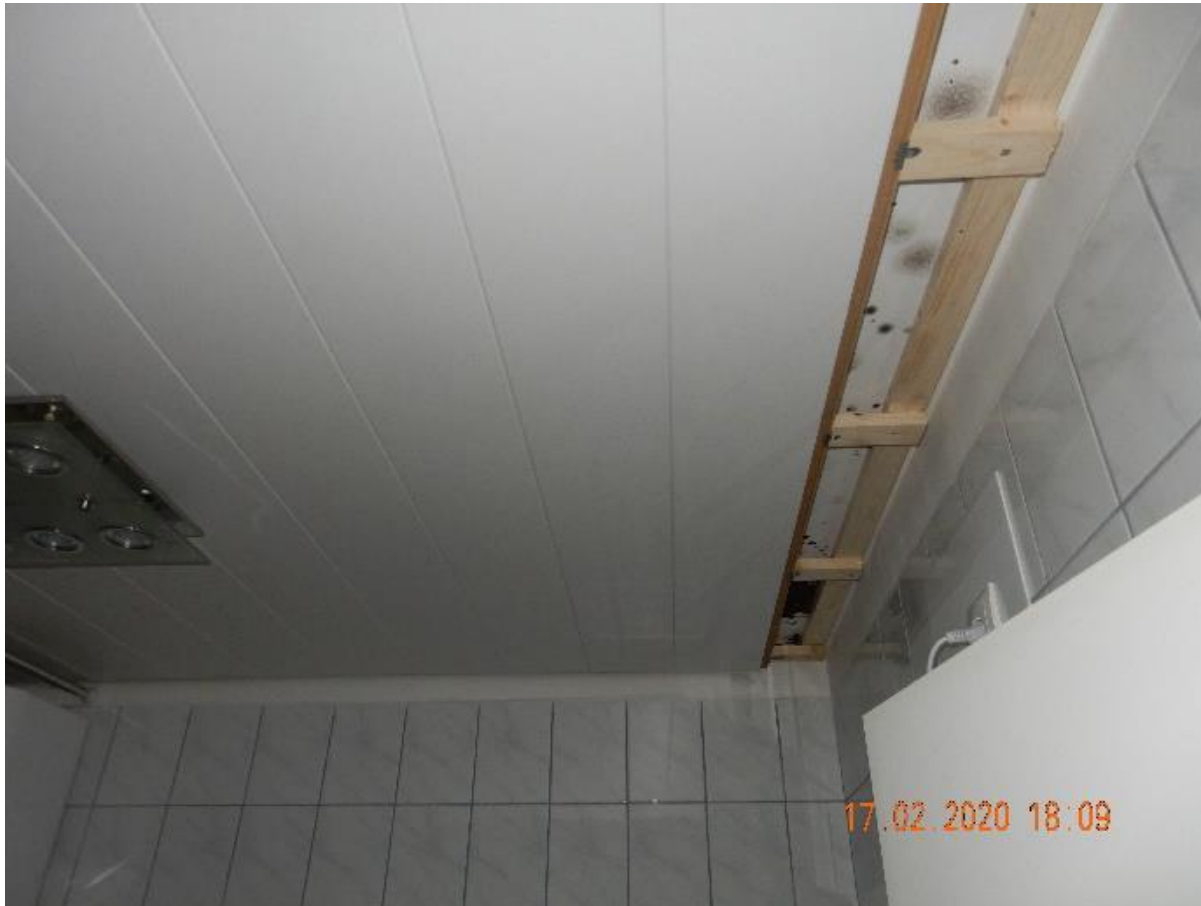
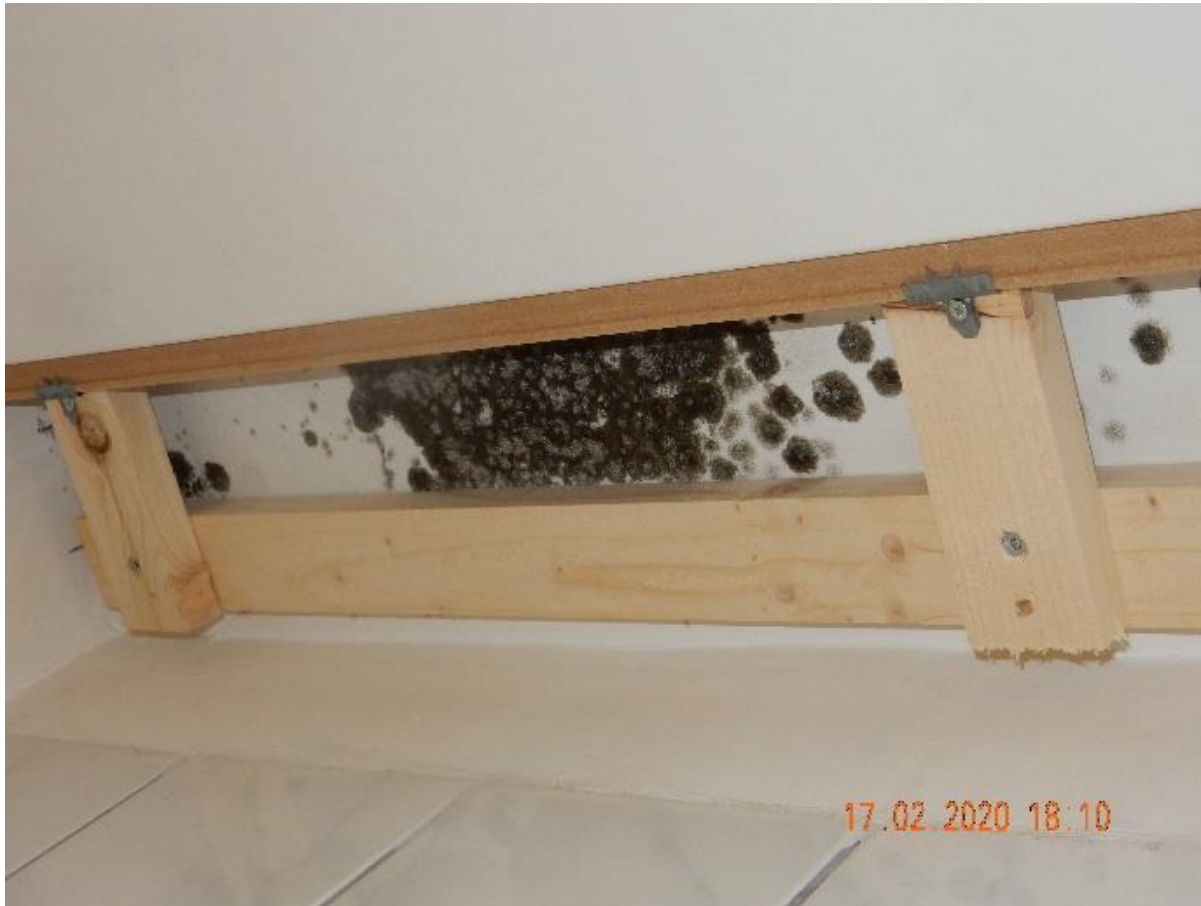
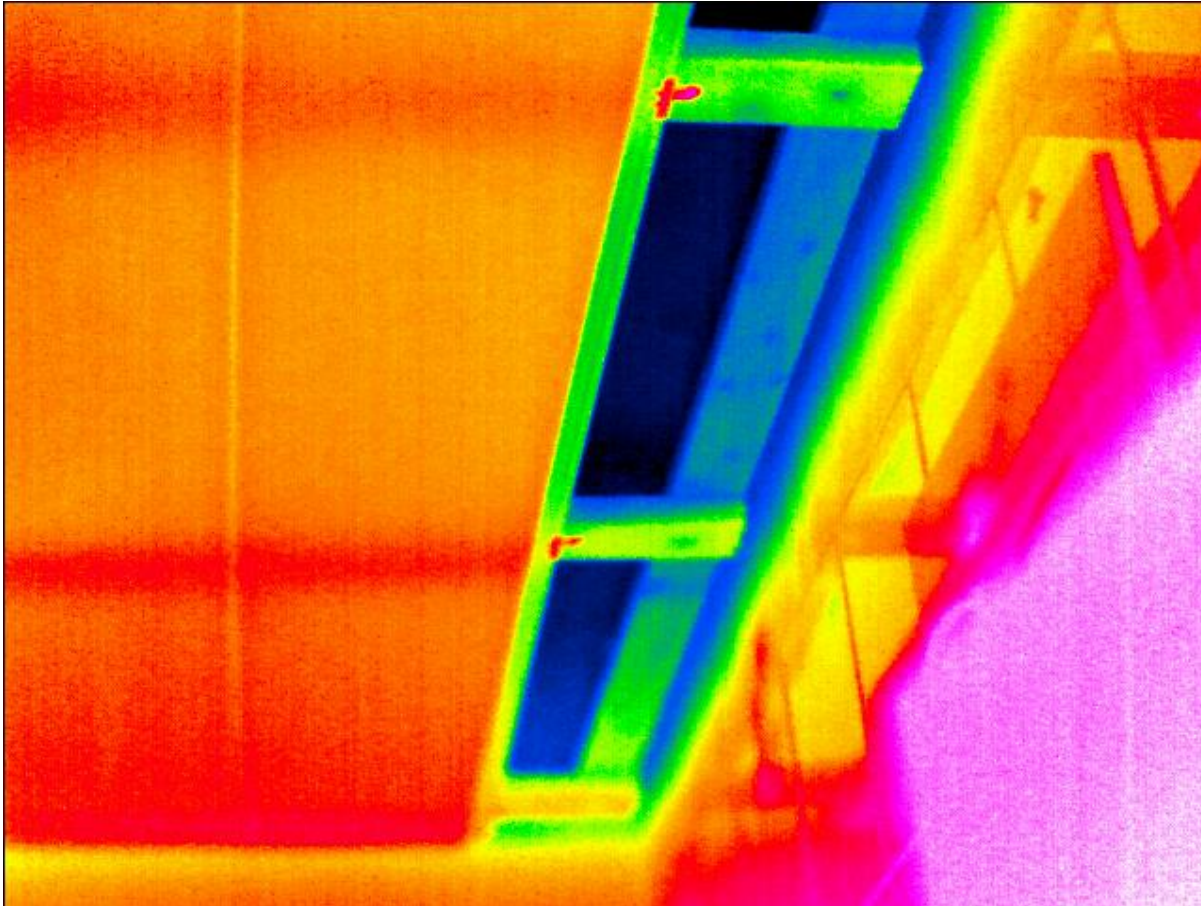
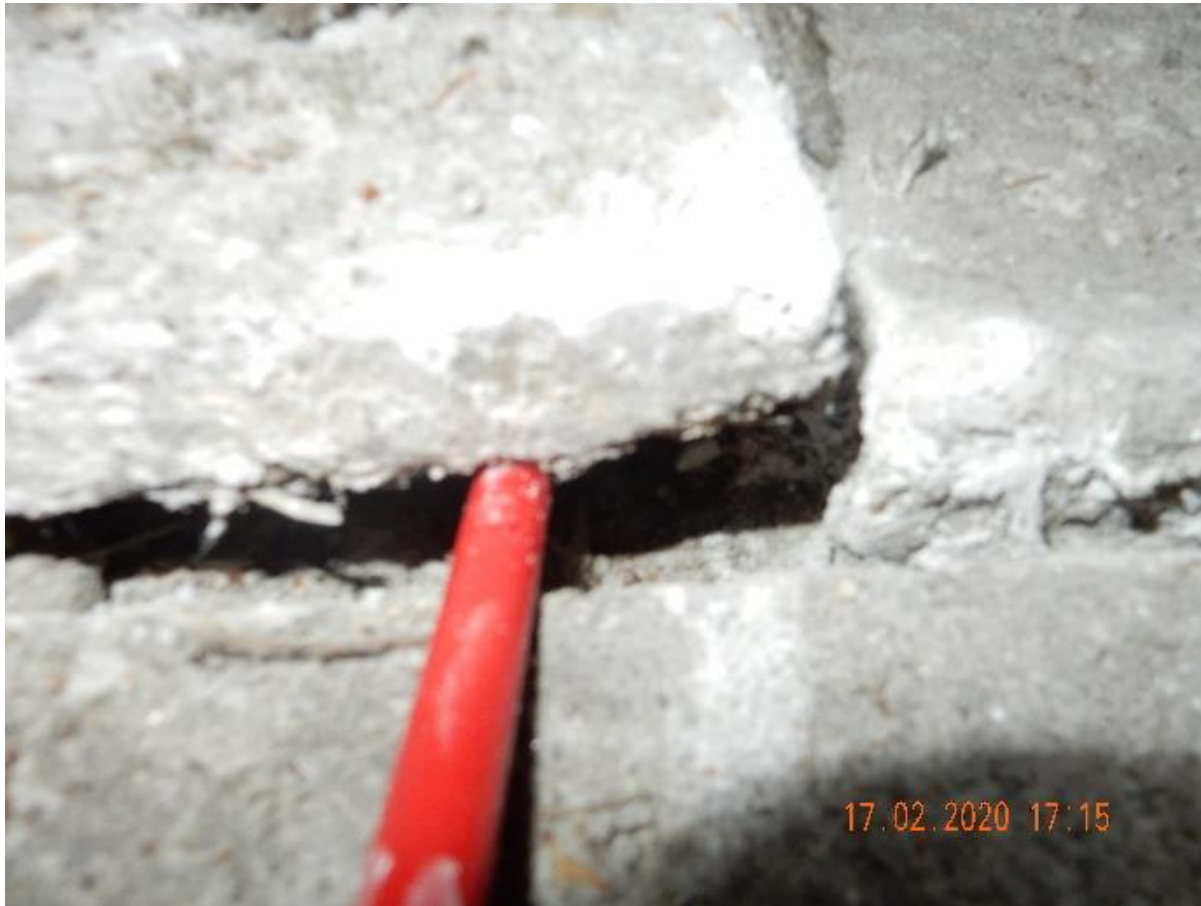
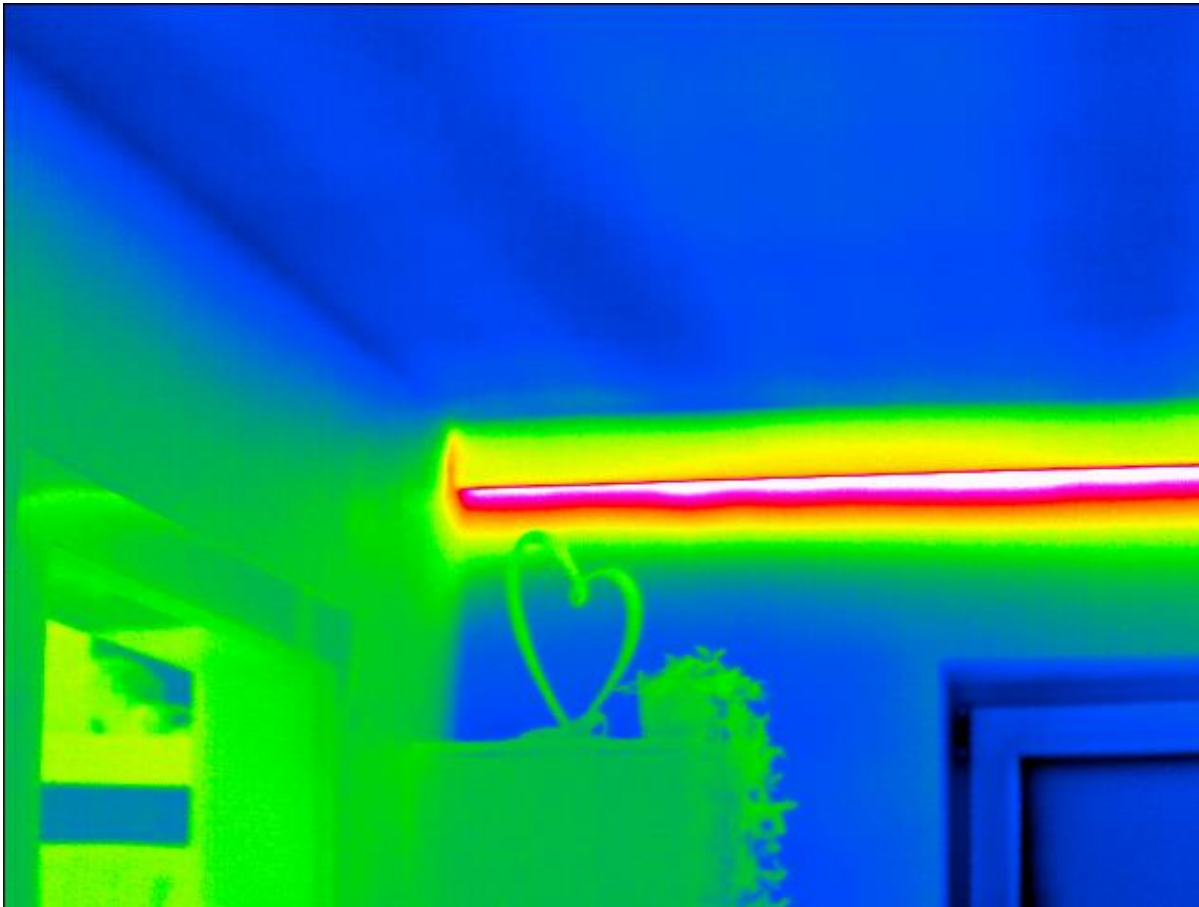
Neue Kunststofffenster, neue Wandfliesen, neue Sanäreinrichtung etwas Farbe auf die Wand, Laminatbodenbeläge, Deckenpaneele und fertig ist die Katastrophe!

- ▶ Von Wärmedämmung nie gehört!
- ▶ Von Sanierungsförderung nie gehört!

An den schlecht wärmedämmten Bauteilen der Wohnungsaußenhülle besteht in der kalten Jahreszeit hohe Schimmelgefahr, auch bei ordnungsgemäßer Wohnungsnutzung.

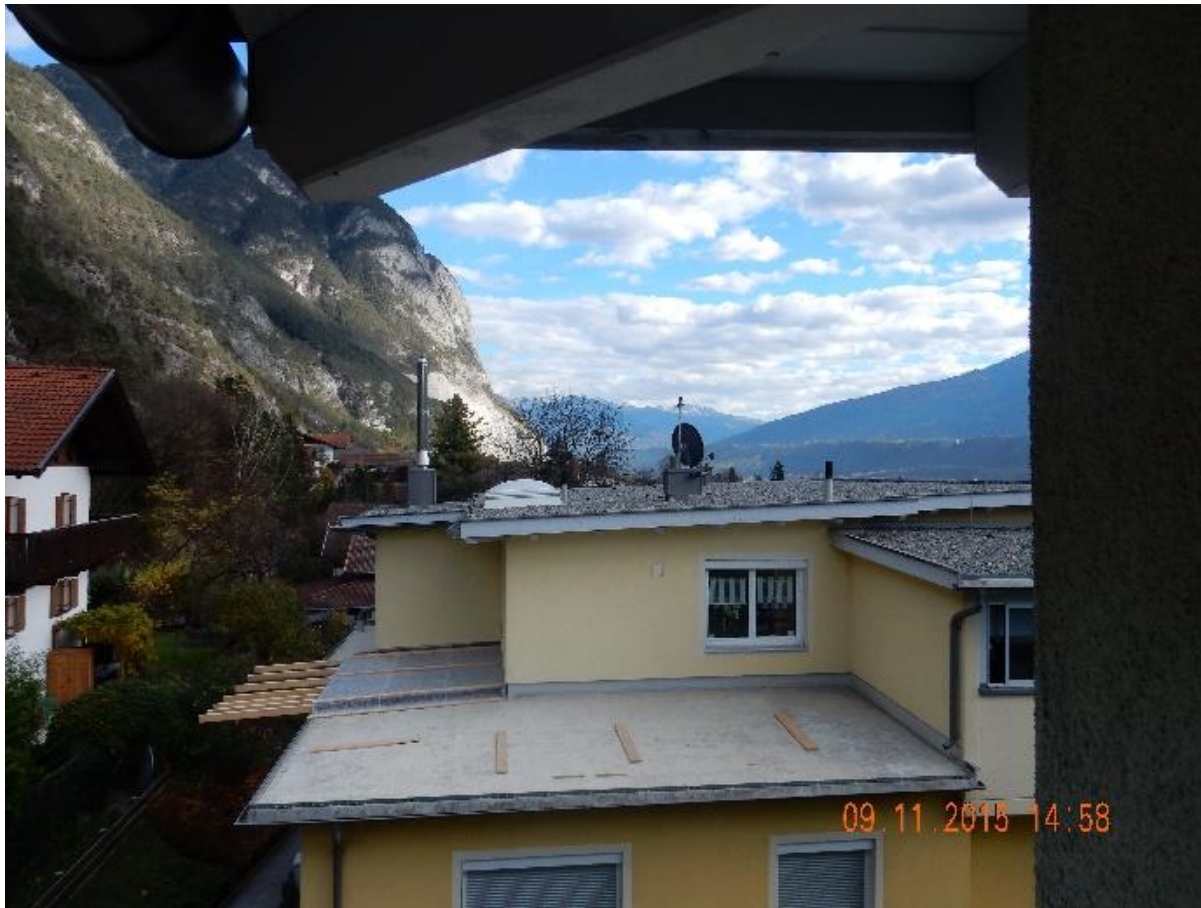
Bild 1

Super – hält bestimmt über den Winter oder auch zwei?

Nutzungsdauer des gegenständlichen Daches bis zum Auftreten 1. Schäden ca. 6 Jahre.

Generalsanierung nach 8 Jahren ND.

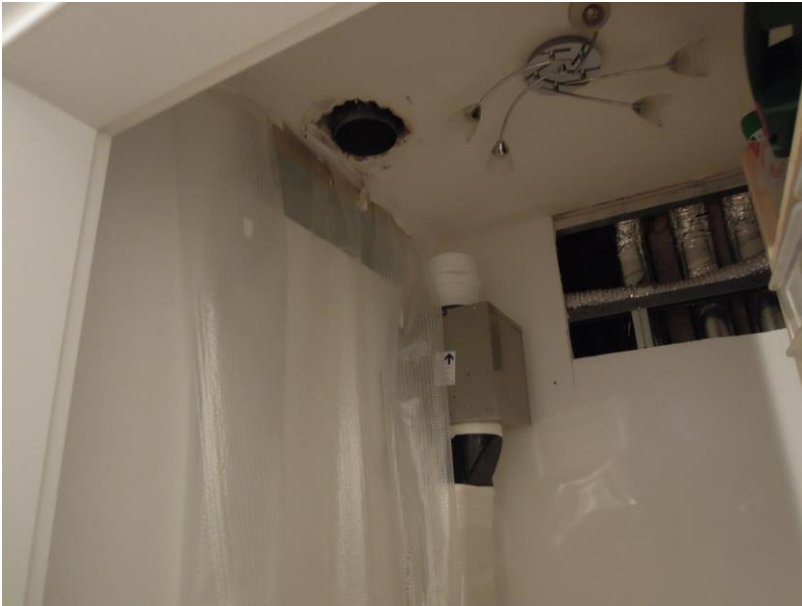
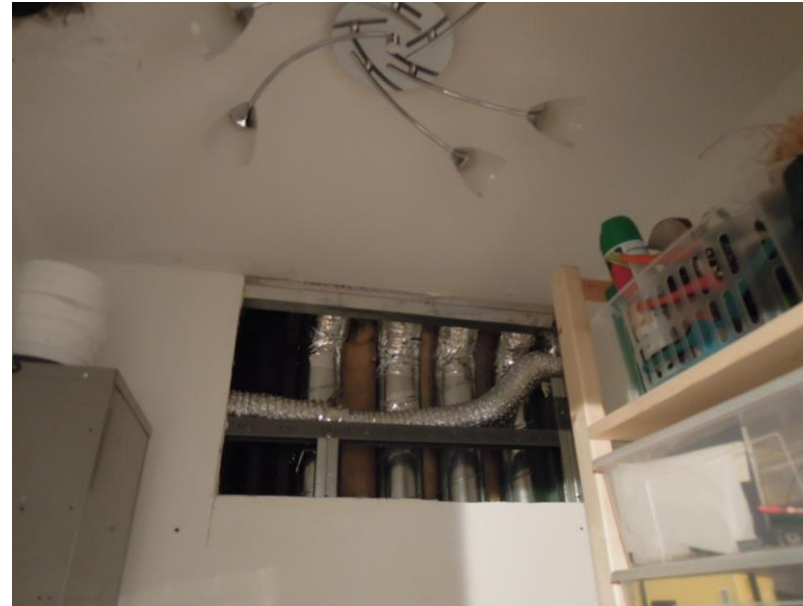
Bild 1

Wassereintritte im Obersten Geschoss einer neuen Wohnanlage

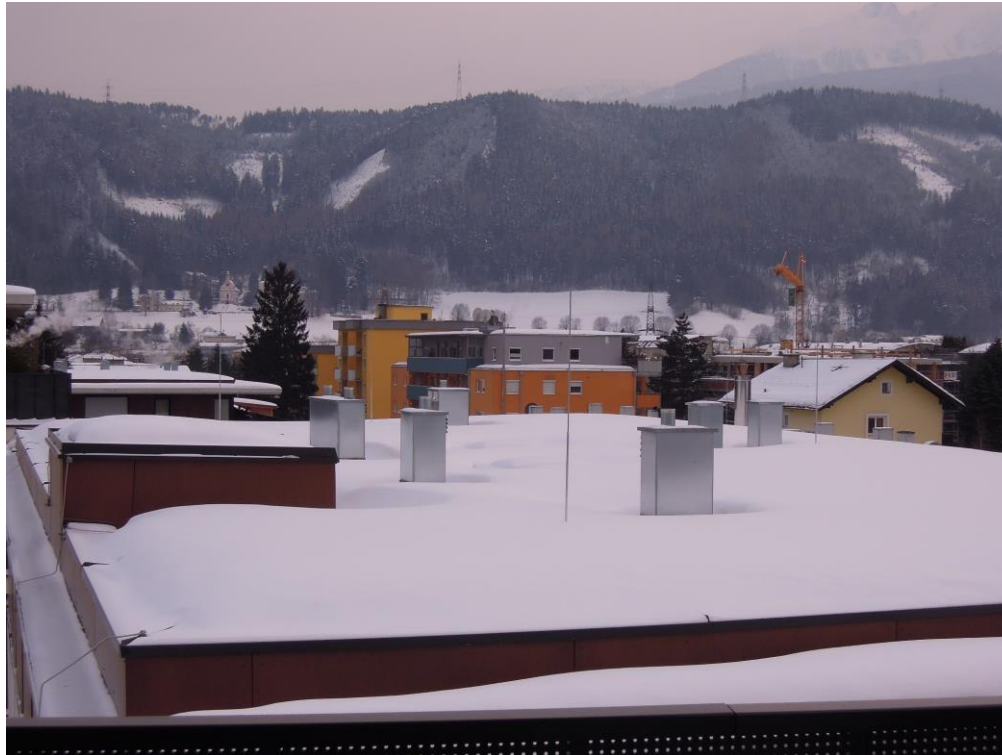
Bild 2

Winterlandschaft mit Stragentlüftern und Abluft Ausbläsern von Bädern,  
Küchen u.dgl

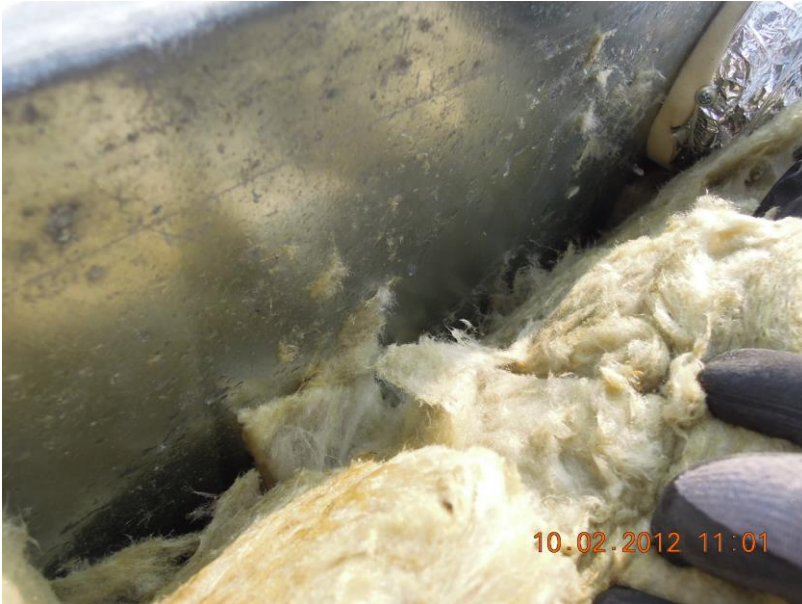
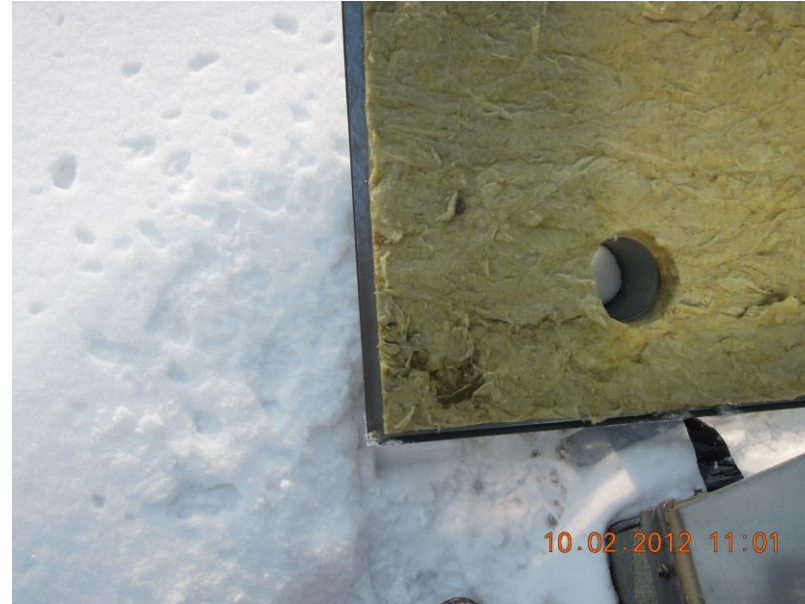
Bild 3

## Feuchtes Innenleben

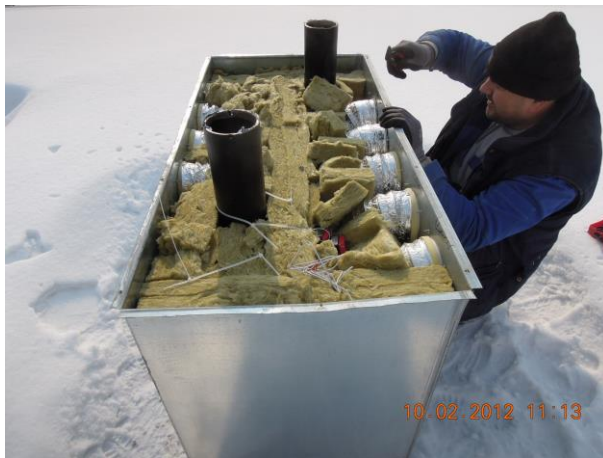
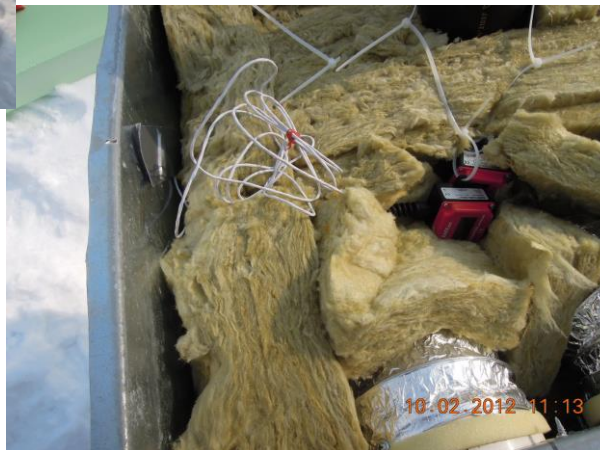
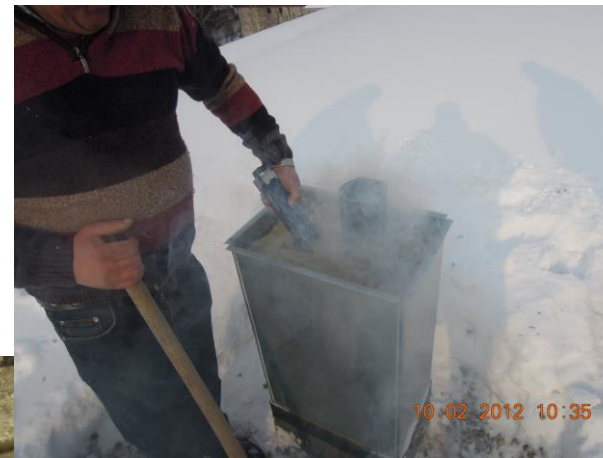
Bild 4

- ▶ Hohe Luftfeuchtemesswerte Messlogger (für Langzeitwerte)
- ▶ Prüfung Kaminwirkung im Schacht mit Nebel
