SV Bmst. Ing. Ivo  
Raich

# Forum Eugendorf 2021

Sachverständige erzählen aus dem Berufsalltag.

„Der ganz normale tägliche Wahnsinn“  
oder  
Dummheit kennt keine Grenzen!

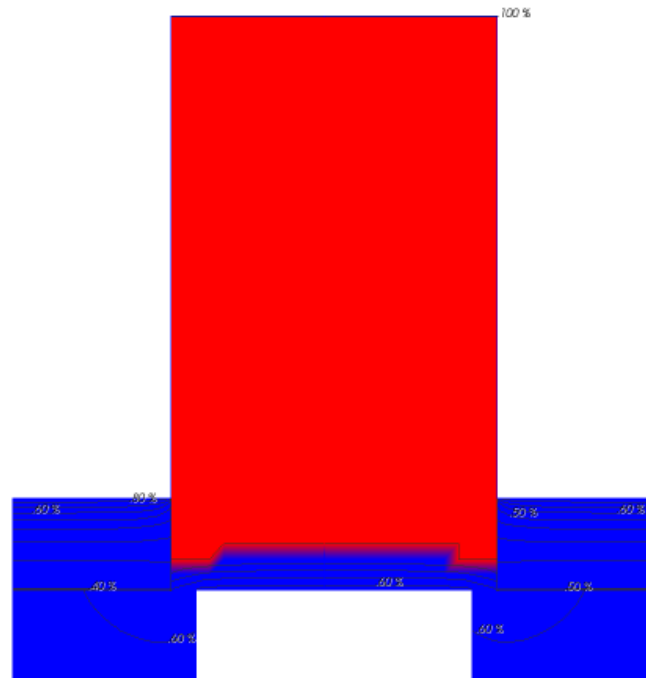
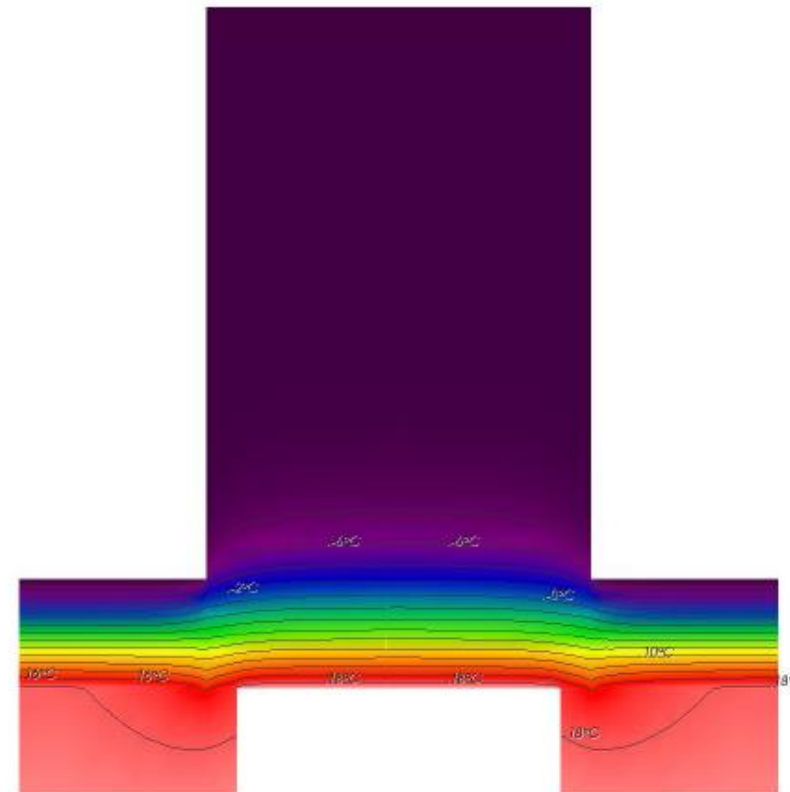
Bild 8

### Entlüftungshauben:

ohne durchgehende Dampfsperre; außen Blech; innen Mineralwolle ausgestopft

Bemessungsbedingungen:

Außen: -10°C 80% rel. Feuchte

Innen: +20°C 53% rel. Feuchte

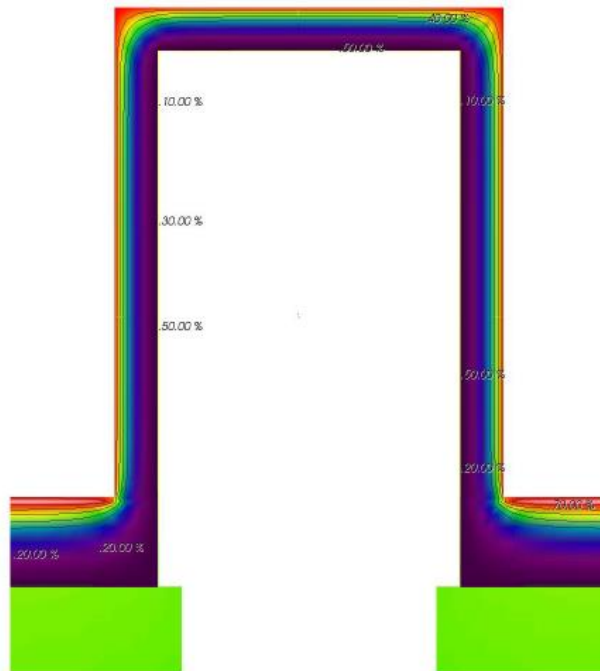
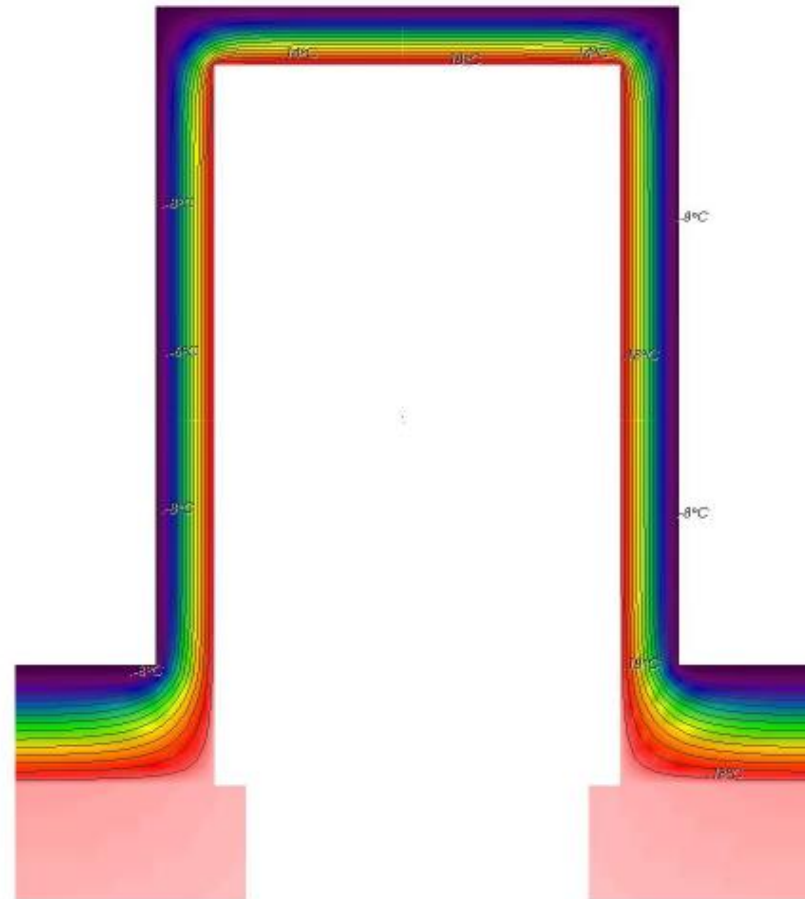
### Bild 9

#### Entlüftungshauben:

ohne durchgehende Dampfsperre; Blechkasten mit außenliegender Wärmedämmung 10cm;  
innen keine Dämmung

Min Temperatur Blechkasten Innenseite: 17,8C°

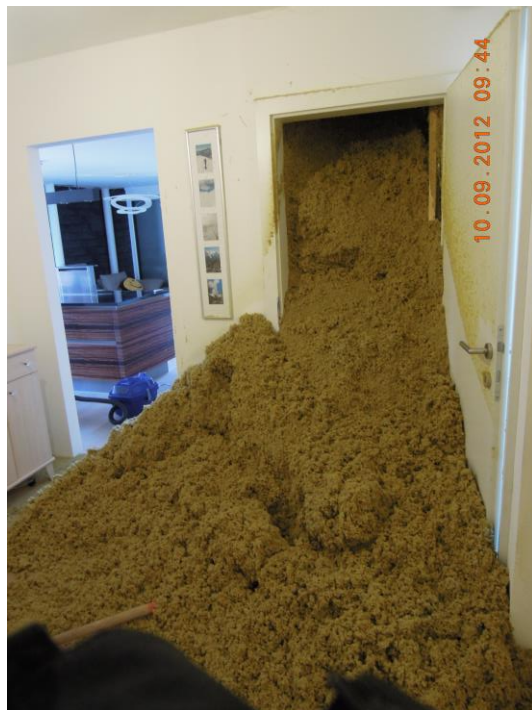
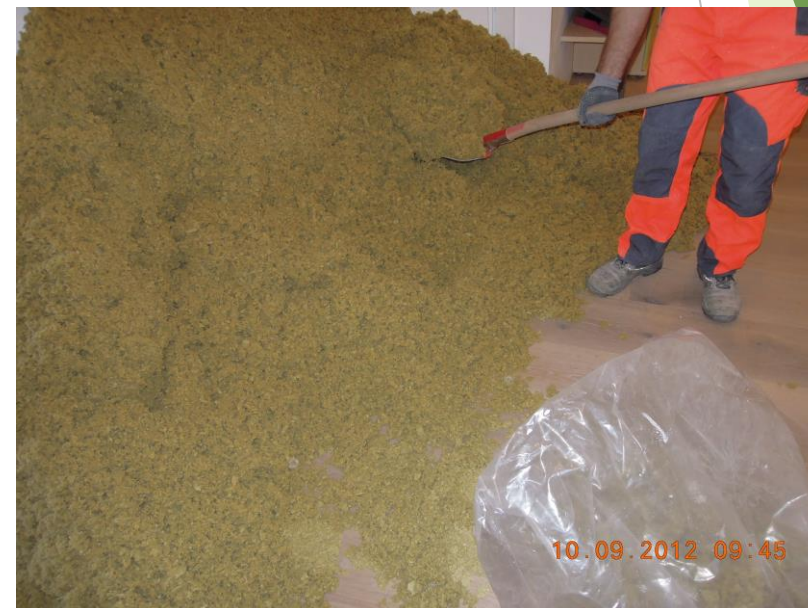
Bild 10

Hoppala da muss was schief gegangen sein.
