Michael K. Resch

Fachgerechte Schimmelpilzsanierung außerhalb der Richtlinien und Merkblätter an einem Praxisbeispiel

Zum Praxisbeispiel. In dem vorliegenden Fall handelte es sich um ein 2-geschossiges Bestandsgebäude mit Keller und Erdgeschoss, welches entkernt und zu einem Aus- und Weiterbildungszentrum umgebaut werden sollte. Die Außenwände bestehen aus Stahlbeton, ebenso die Geschoßdecken. Nachdem das Gebäude entkernt wurde, begann man mit dem Neuaufbau. Hierfür wurden Trockenbauwände für die einzelnen Unterrichtsräume sowie Doppelböden eingebaut. Der Baufortschritt war bereits erheblich in Verzug und es ging Richtung Winter. Damit die Gewerke auch in der kalten Jahreszeit weiterarbeiten konnten, wurde eine mobile Winterbaubeheizung installiert. Bedingt dadurch, dass auch der Dachdeckerbetrieb im Verzug war und die Dämmung noch nicht auf das Flachdach im 1. Obergeschoß verlegt hatte, bildete sich Kondensat an der Unterseite der Betondecke (Bild 1).

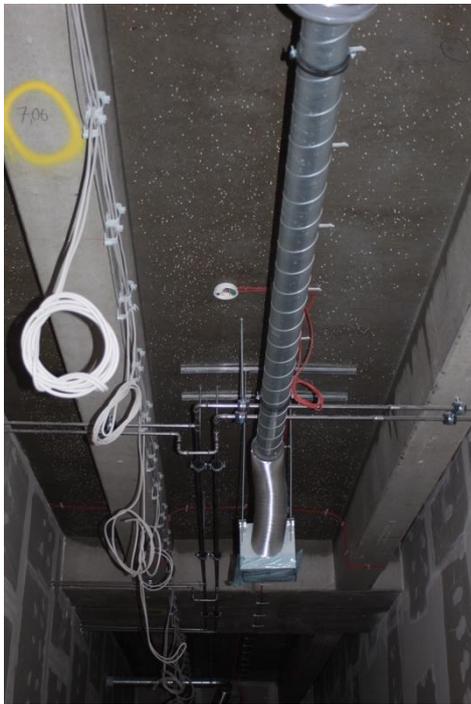
Bild 1: Kondensatbildung an der Unterseite der Betondecke

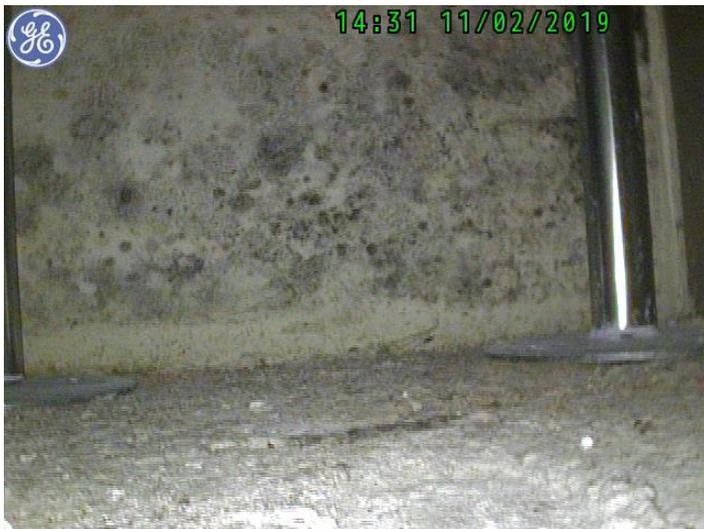
Dies führte dazu, dass die Trockenbauwände, welche direkt an die Betondecke anschlossen, nass wurden und sich Schimmel bildete. Das Schimmelpilzwachstum beschränkte sich aber nicht nur auf die Trockenbauwände, sondern breitete sich auch in dem Hohlraum der Doppelböden aus (Bild 2). Nach dem ersten Ortstermin konnte festgehalten werden, es waren die folgenden Bauabschnitte betroffen

Bild 2: Schimmel auf der Betonoberfläche im Doppelboden

Dieses sah vor, dass die an die Betondecke angrenzenden Trockenbauwände im 1. Obergeschoss mit einem Sicherheitsbereich von 50 cm zurückgebaut werden, die darunterliegende KMF auf sichtbaren Befall kontrolliert und alle Doppelböden im Erdgeschoss und 1. Obergeschoss auf Schimmelpilzbefall kontrolliert werden müssen. Auf Grund der Tatsache, dass man sich im Bauverzug befand und es sich im Erd- und 1. Obergeschoss um eine Baustelle handelte, wurde auf die in den Richtlinien und Merkblättern verlangte Baustelleneinrichtung für Schimmelpilzsanierungen verzichtet. Im Gegensatz zum 2. Obergeschoss; dieser war ja bereits gesperrt und wurde als Sanierungsbereich definiert. Grund: der komplette Doppelboden und die angrenzenden Gipskartonwände auf eine Höhe von 1,0 m mussten zurückgebaut werden (Bild 4). Anschließend erfolgte im 2. Obergeschoss eine Grob- und Feinreinigung, sowie eine Freimessung.

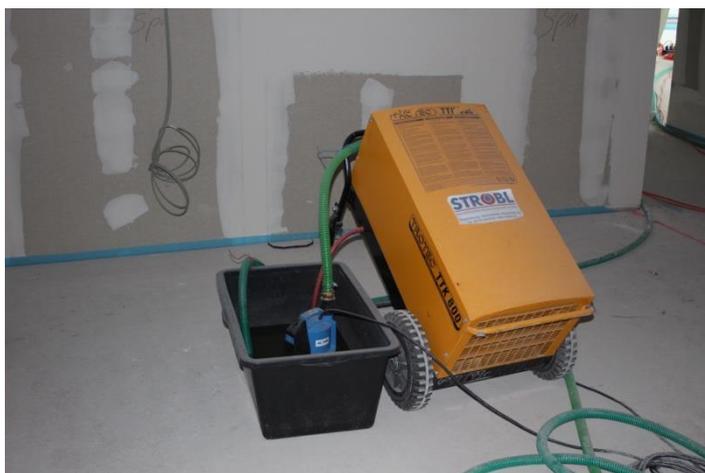
Bild 3: Bautrocknung

Das 2. Obergeschoss war so stark verschimmelt, dass es noch am selben Tag gesperrt wurde. Der nächste Schritt war das Aufstellen von Bautrocknern zur Reduzierung der Luftfeuchtigkeit im Gebäude (Bild 3) und die Erstellung eines Sanierungskonzepts.

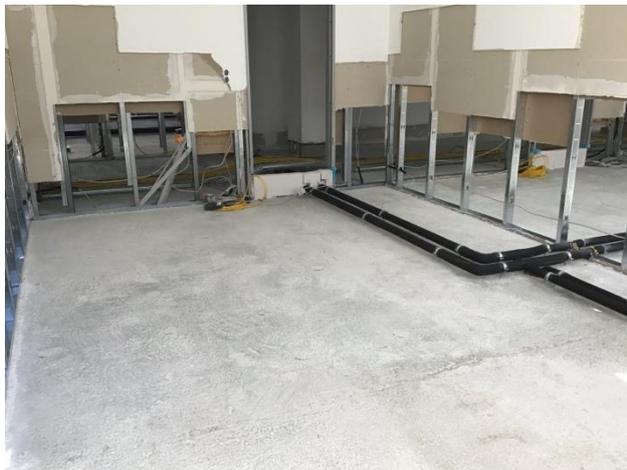
Bild 4: Rückbau und Feinreinigung
