Aus dem Alltag eines
Leckageorter's

Fall 1: Waldgemeinschaft Schmitten

Fall 2: Hotel in Kirchbichl

Fall 3: Ärztehaus Hof

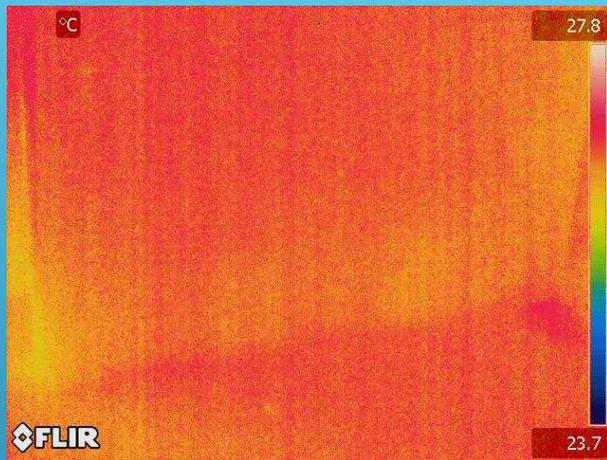
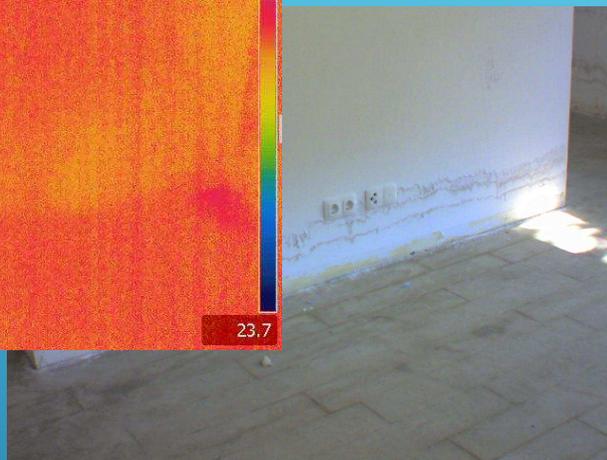
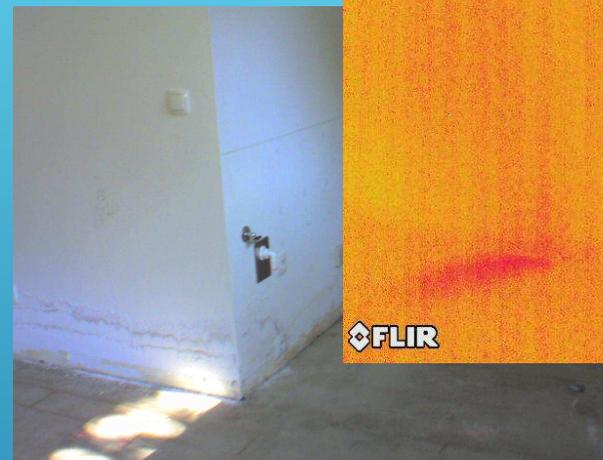
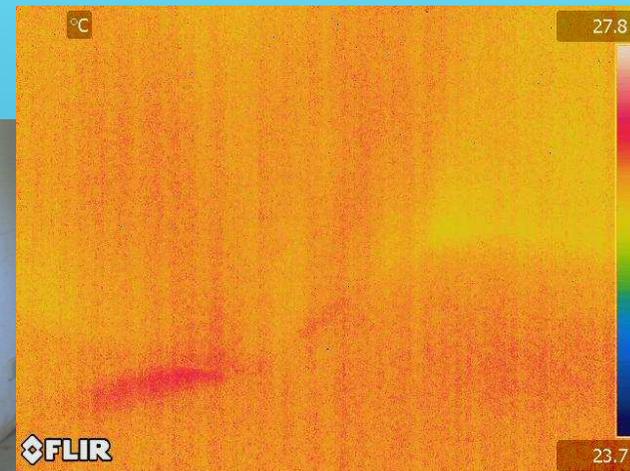
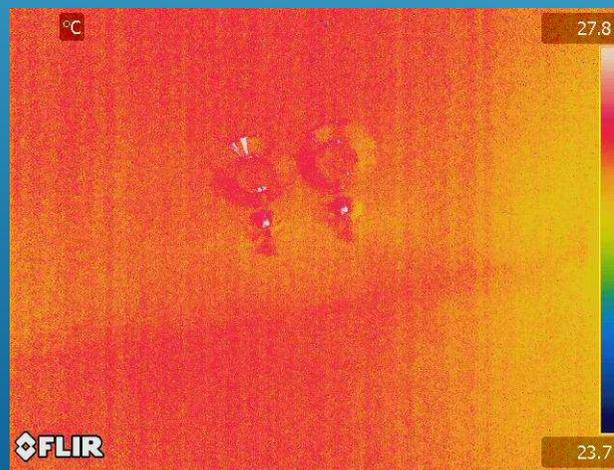
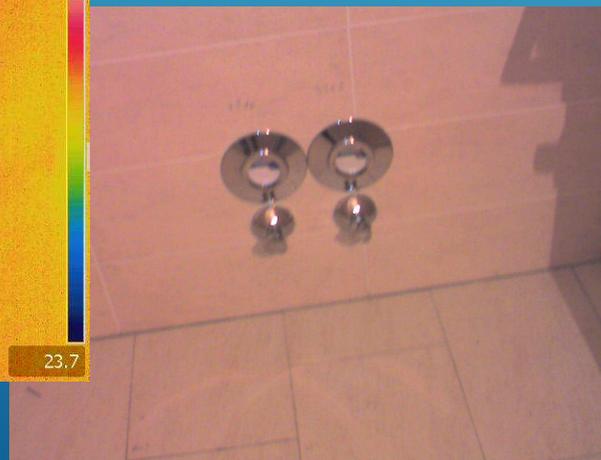
Feuchtigkeitsmessung mittels Infrarotkamera

Bei den Thermogrammen konnte keine Feuchtigkeit festgestellt werden

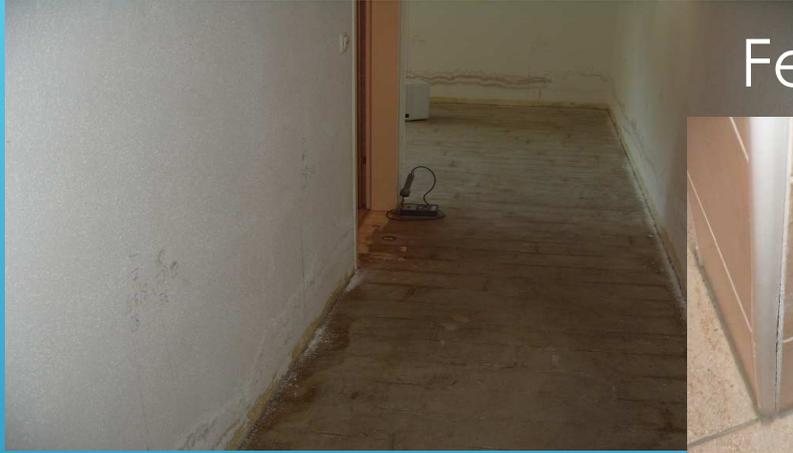
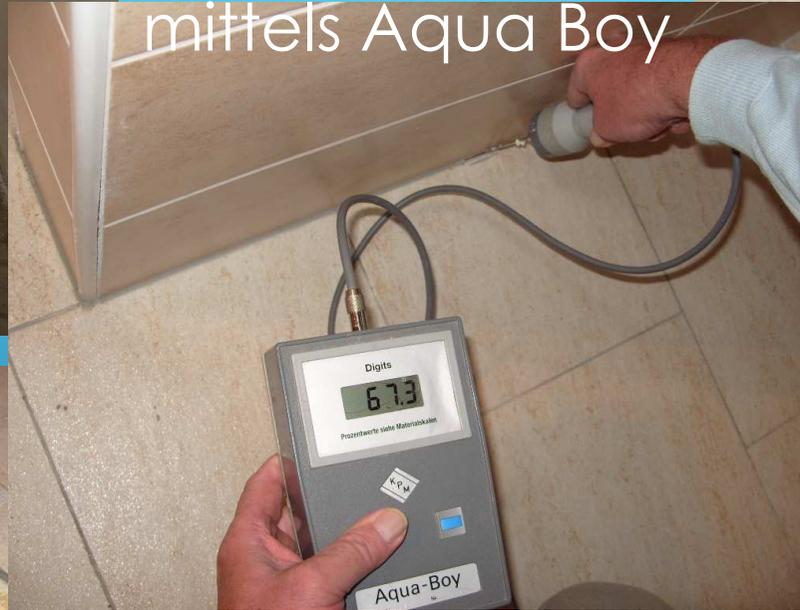
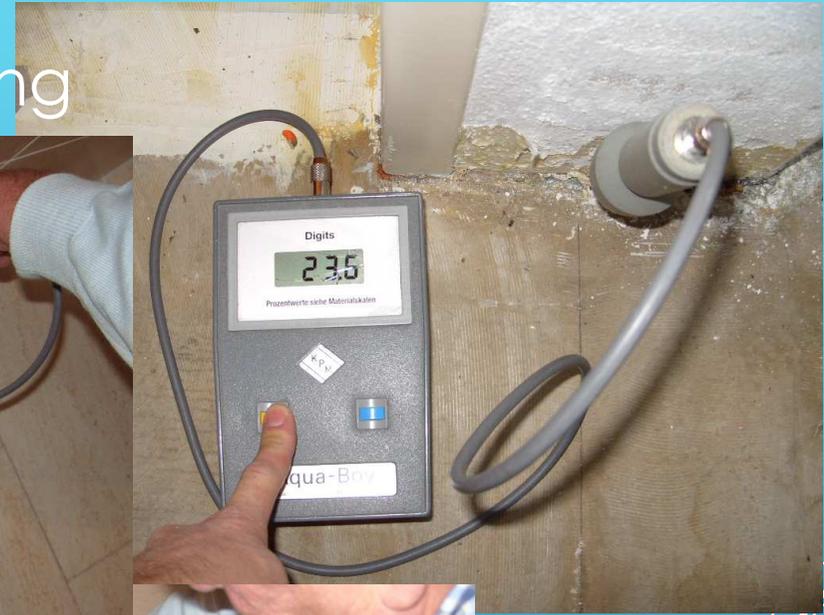
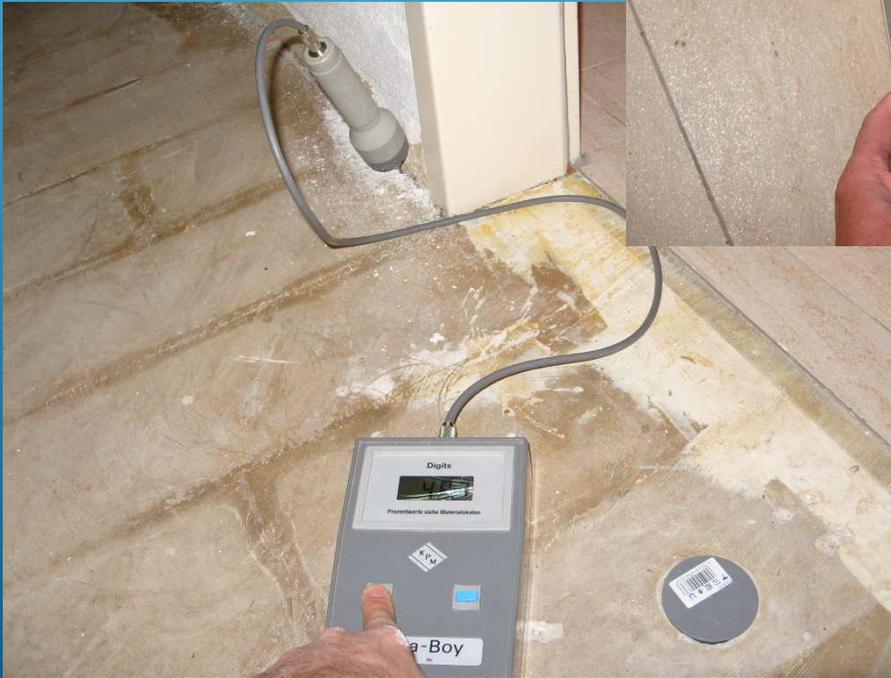
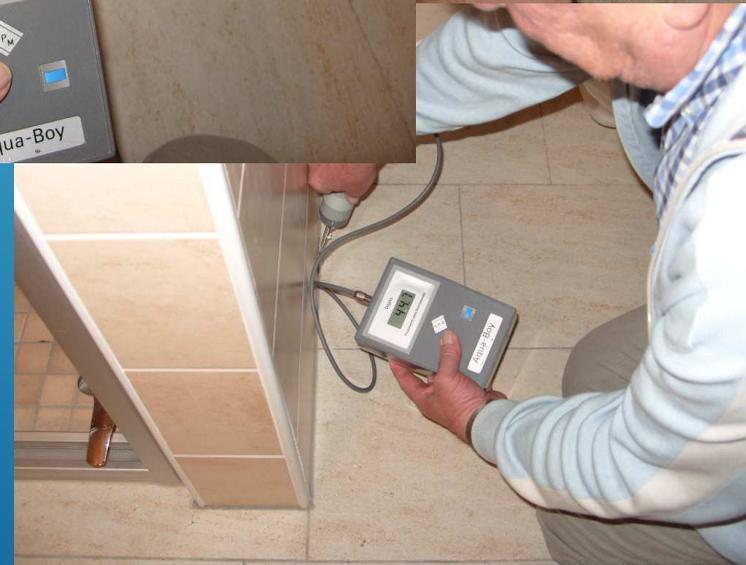
Feuchtigkeitsmessung mittels Aqua Boy

Die Aqua Boy Messung ergaben 23,6 bis maximal 67,3 Digits das sind materialbezogene Feuchteanteile von 1,1 – 1,6 Prozent

Aqua Boy hat 2 Messbereiche einen oberen und einen für unteren und mittleren Feuchtigkeitswertebereich, für diese Messung konnte nur der untere und mittlere Bereich gewählt werden da alles trocken ist

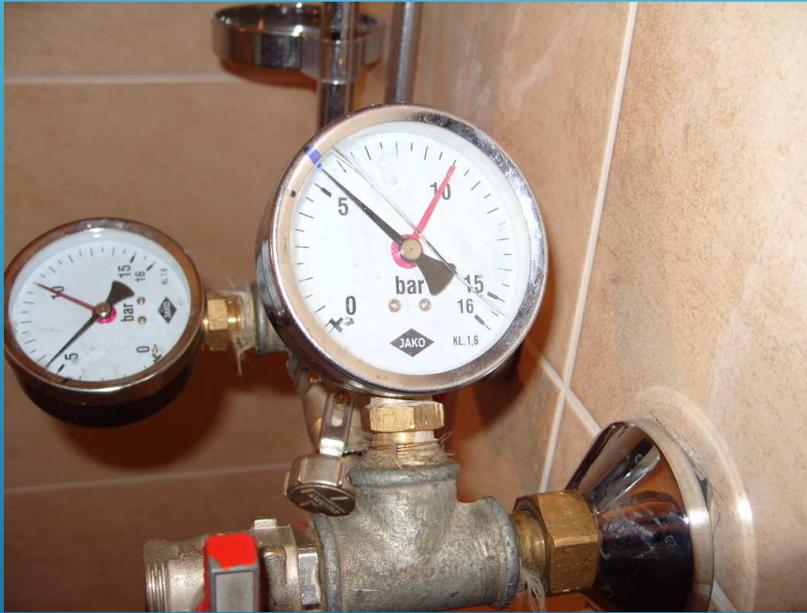
Kaltwasserleitung

Kein Druckverlust, keine Feuchtigkeit im Keller darunter und in der Wohnung selbst, Wasseruhr dreht sich in 24H 2-3 Liter Verbrauch

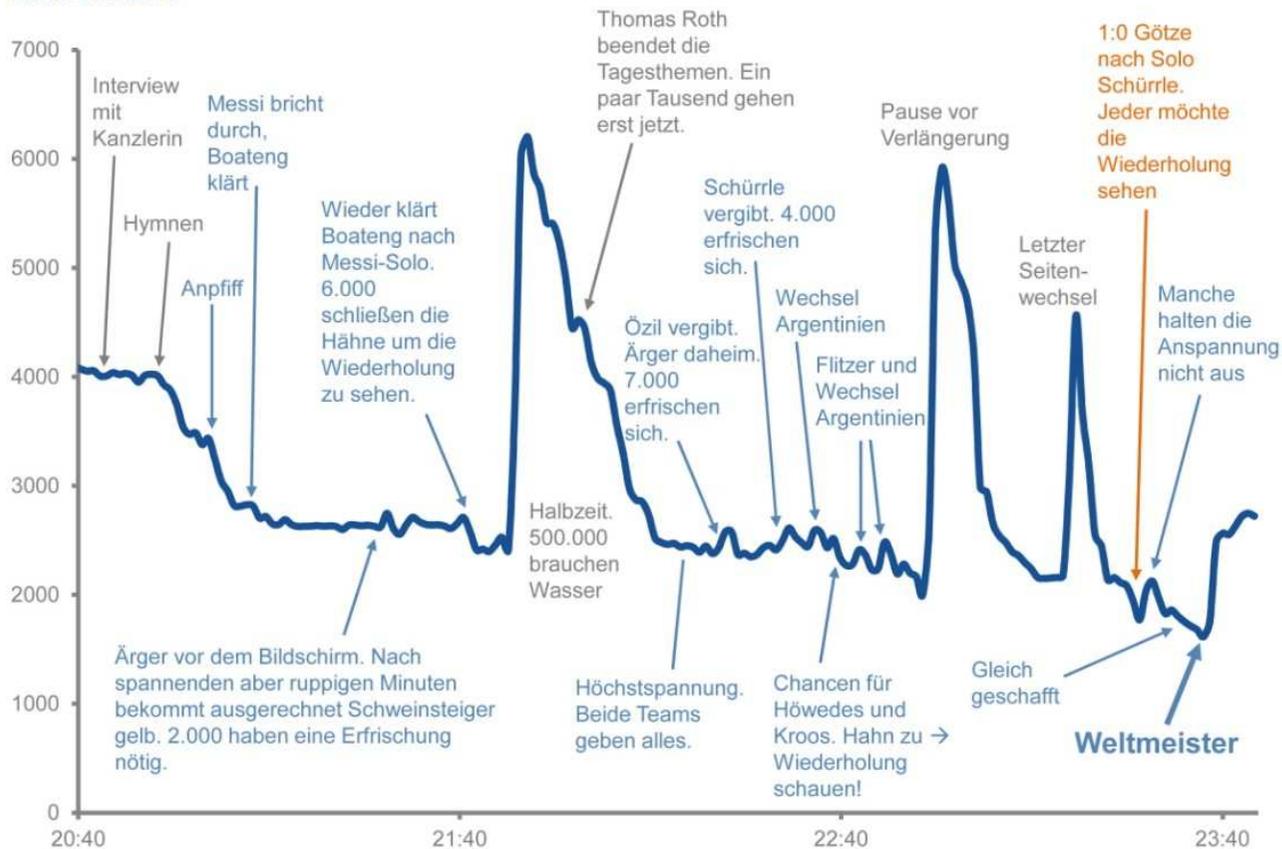
Trinkwasserverbrauch München in l/s

Der Schaden ist Ordnungsgemäß getrocknet, da keine Feuchtigkeit vorhanden war, der Verbrauch ergab sich mit dem Einbau der Neuen Wasseruhr in Verbindung mit Druckschwankungen

Druckschwankungen entstehen durch unterschiedliche Nutzung der Verbraucher

Neue Zähler haben eine Rücklaufhemmung somit zählt der Zähler bei Druckanstieg aber er zählt nicht mehr zurück alte Zähler taten dies noch

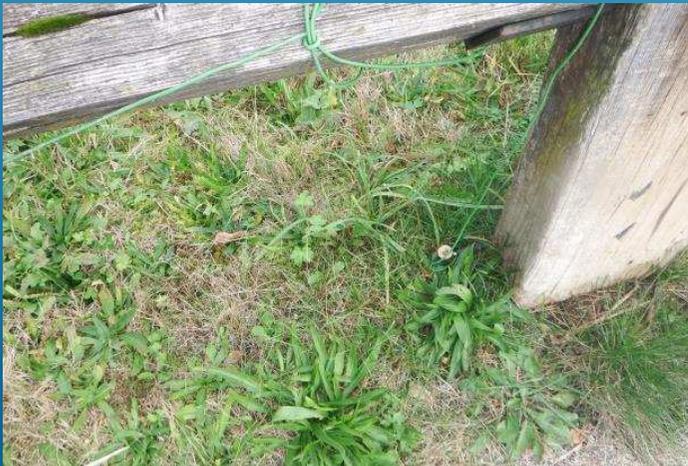
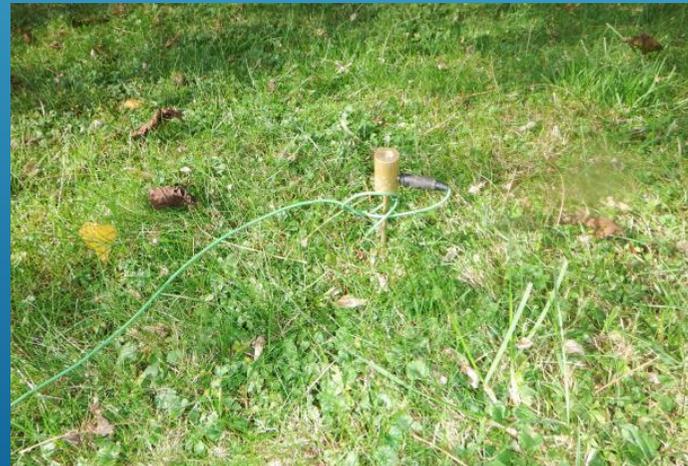
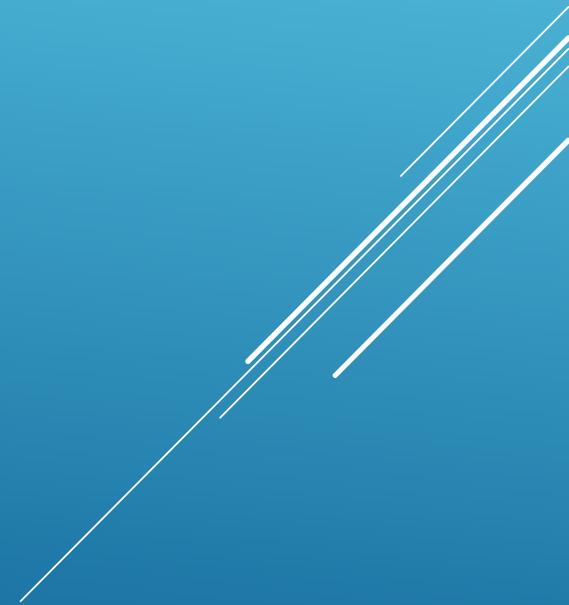
Anzeichnen der Fußbodenheizung mittels Infrarotkamera für Bohrungen

Platzieren des Außensignals mit einem Sender und einem Spieß für die Erde

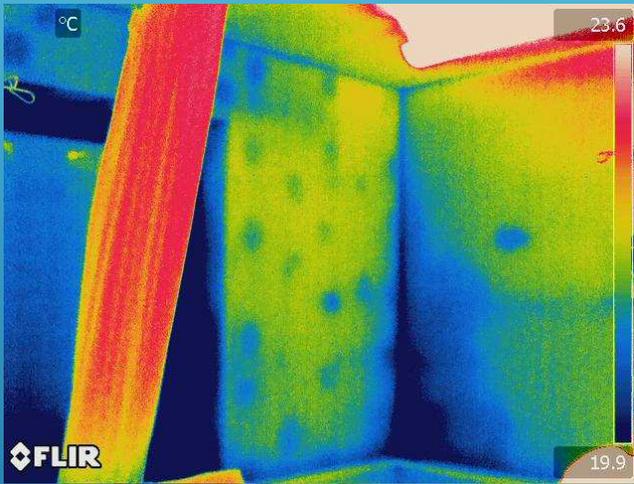
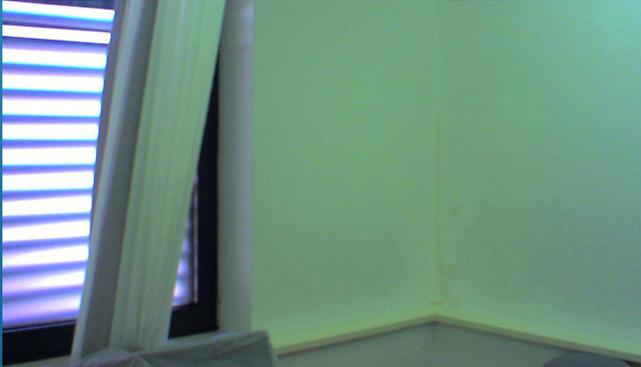
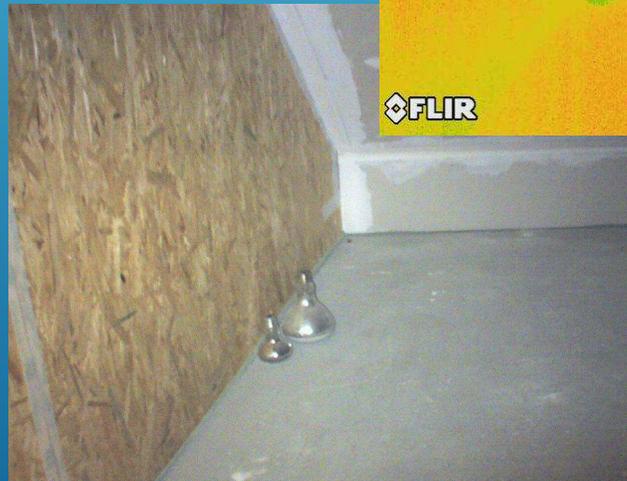
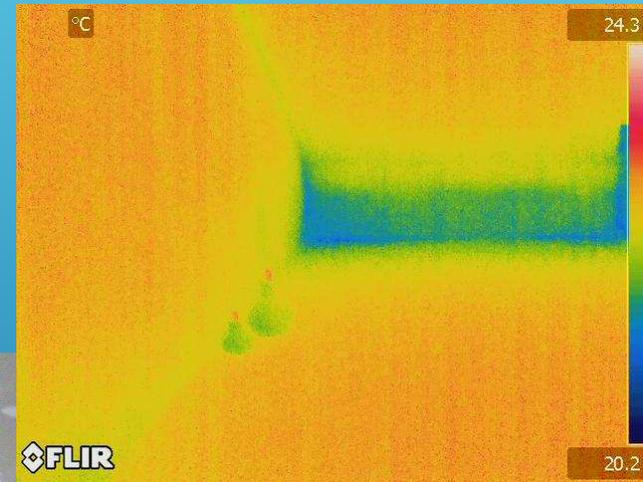
Feuchtigkeitsmessung Arztpraxis und Dachboden neben Terrasse

Anruf vom Dachdecker er wird beschuldigt das seine Terrasse bzw. Flachdach undicht ist, aber nach zweimaligem Aufstauen verändert sich der Schaden nicht

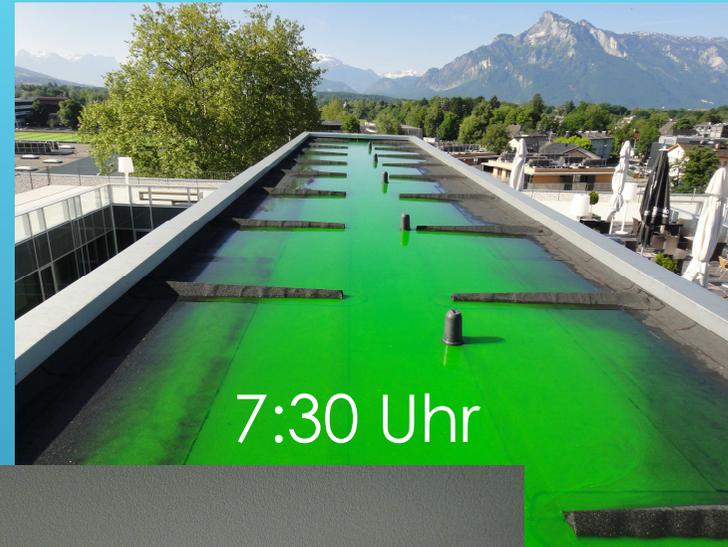
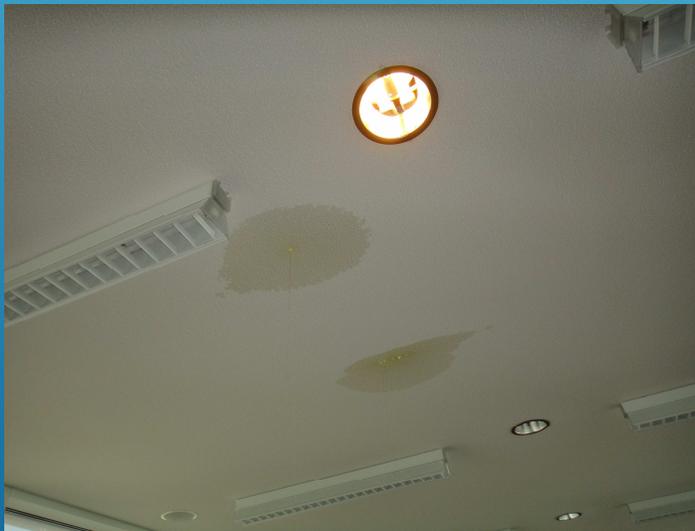
10:30 Uhr

Zum Vergleich ein
Flachdach aufgestaut mit
Färbemittel und die
Auswirkung im Café
darunter

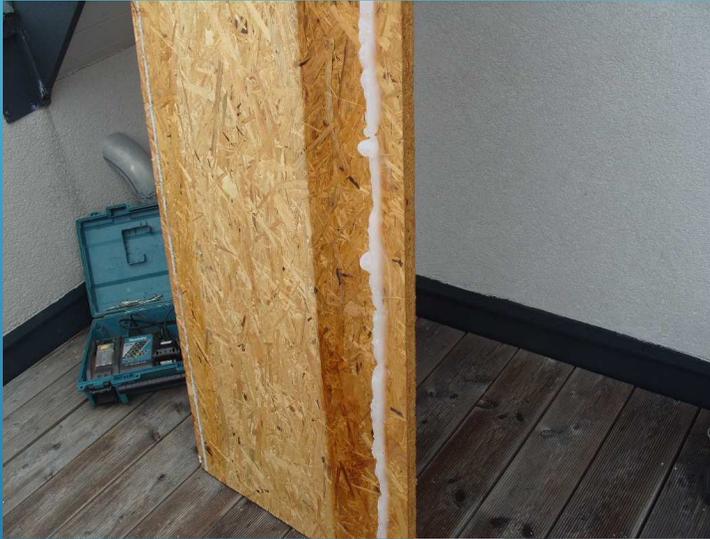
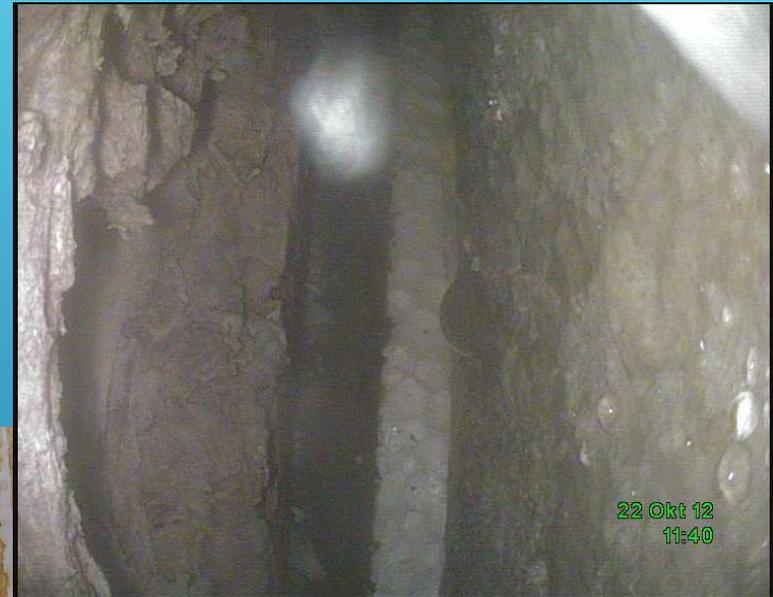
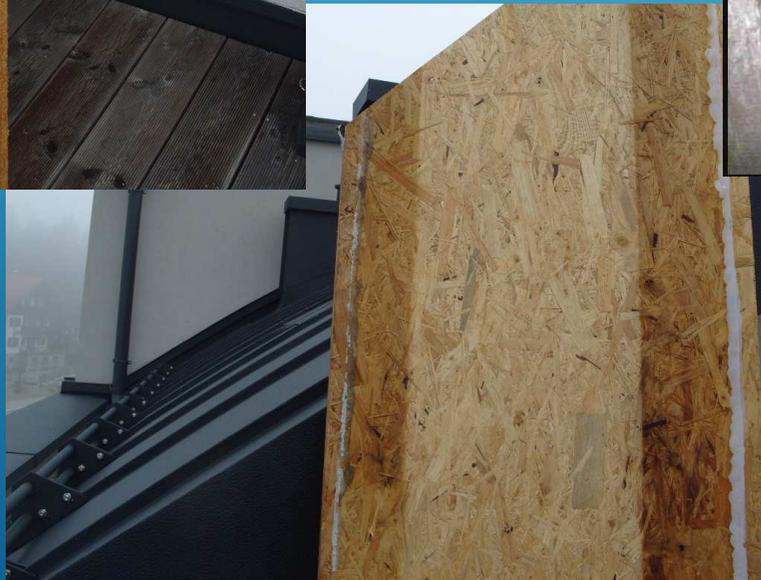
Feuchtigkeitsschäden unter Konstruktion Attika und Hohlraum Untersuchung mit dem Endoskop

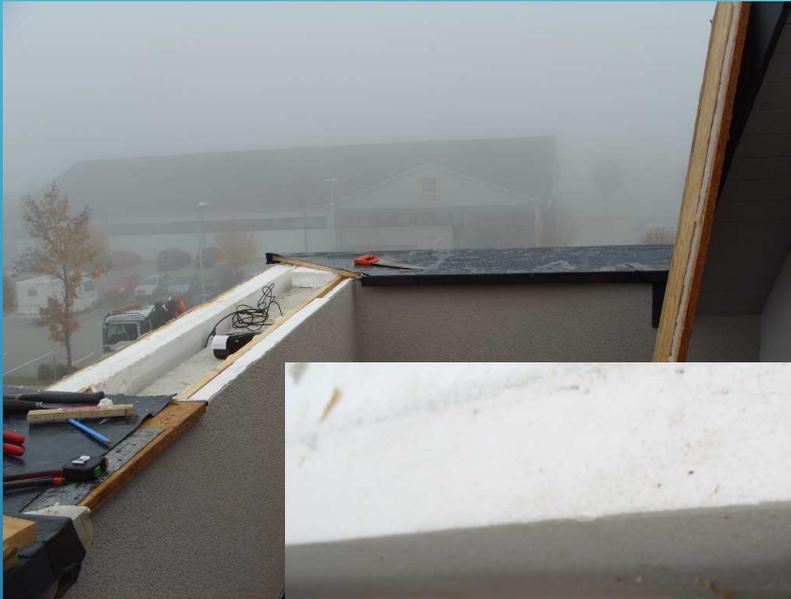
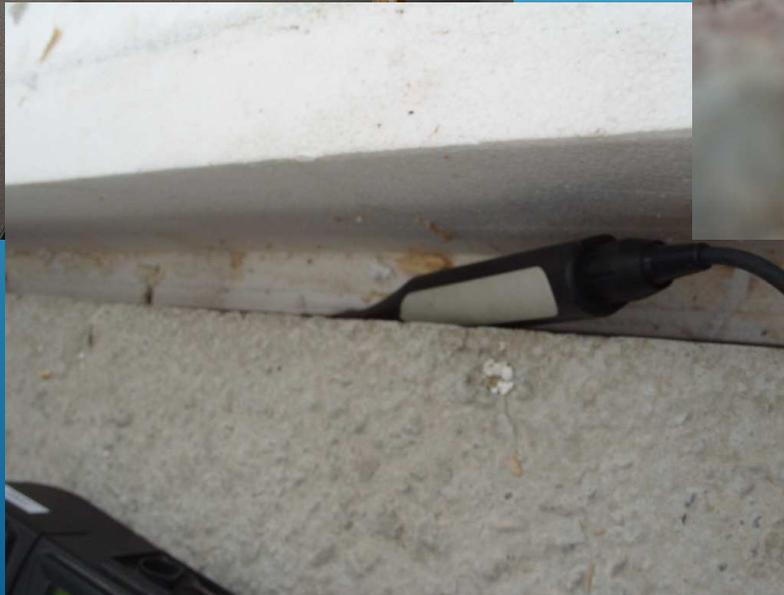
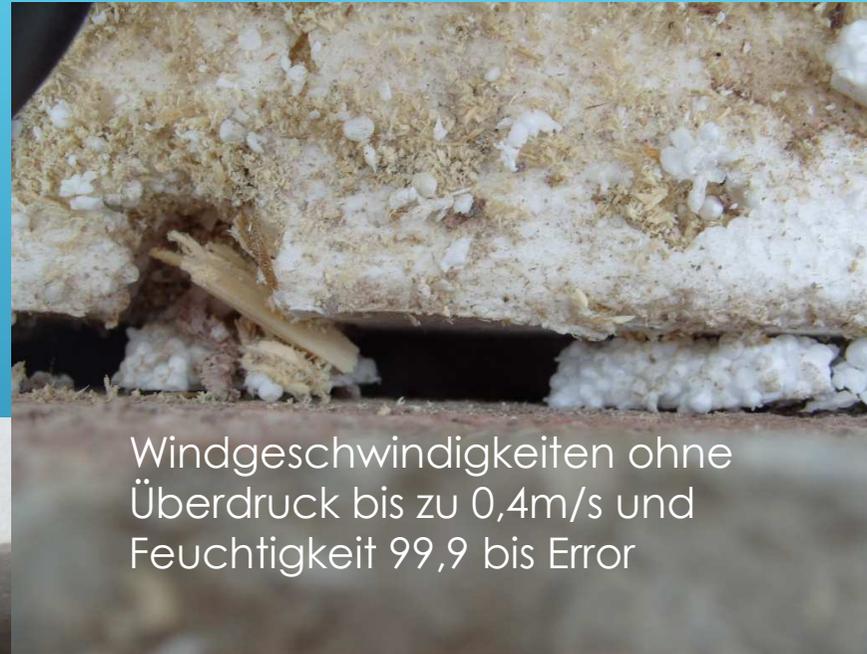
Anemometer Messung

Windgeschwindigkeiten ohne Überdruck bis zu 0,4m/s und Feuchtigkeit 99,9 bis Error

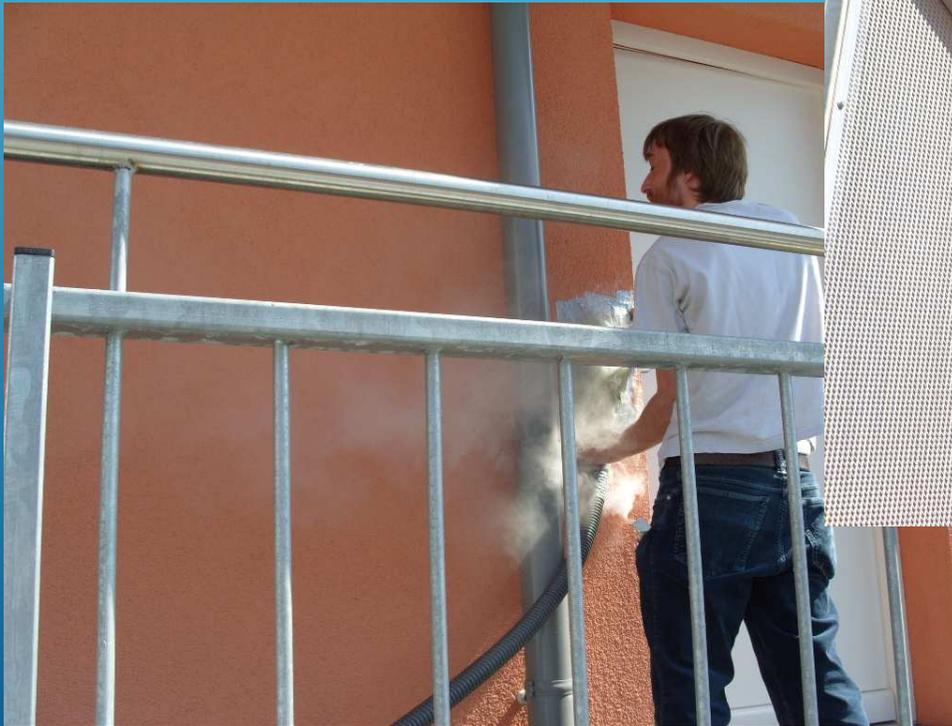
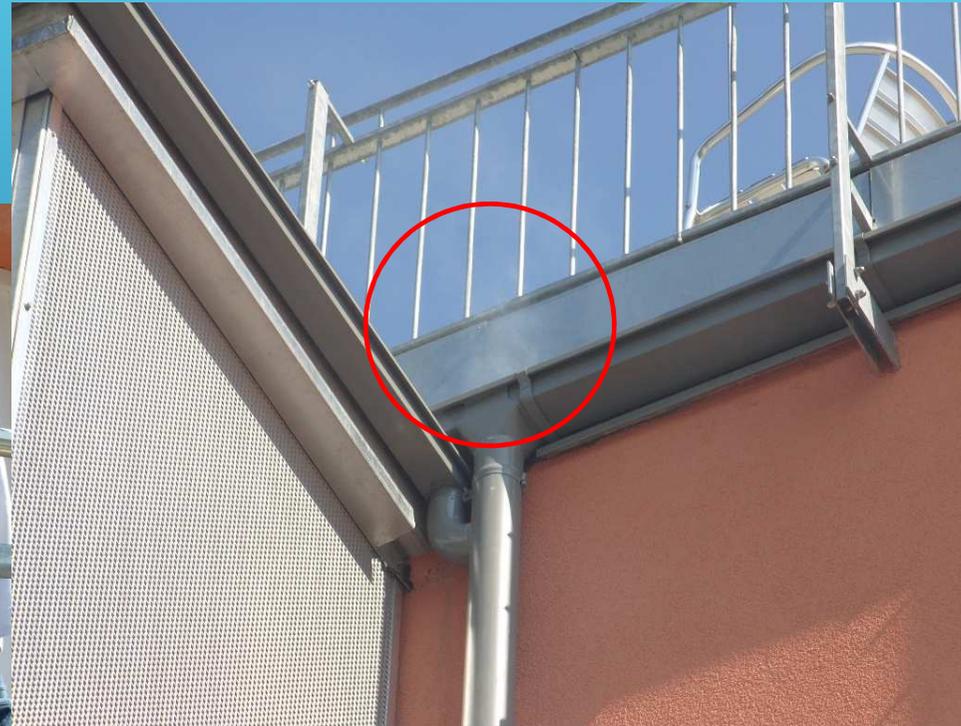
Zum Vergleich Nebelprüfung mit Überdruck an einer Fassade

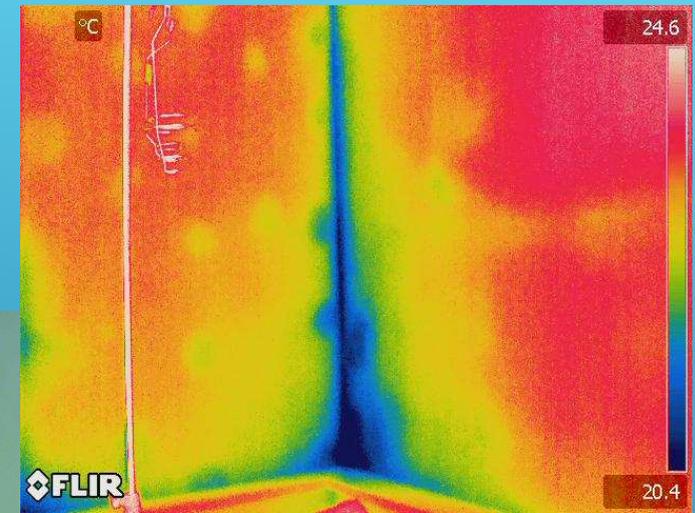
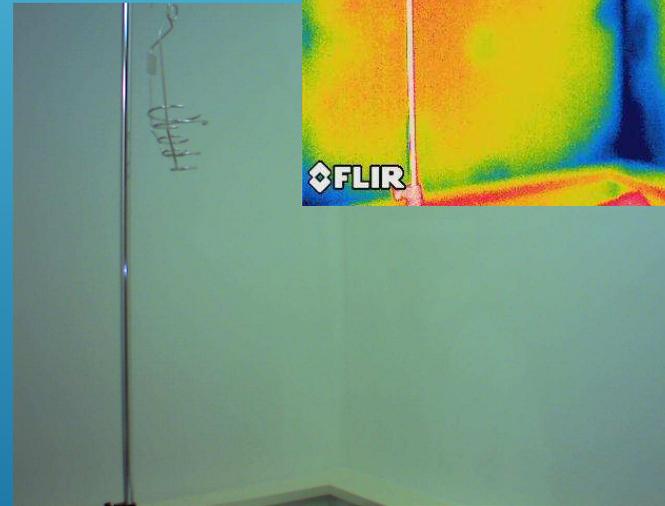
Neuer Schaden Büro Nachbarräum
gleiche Fassadenseite

alter Schaden tritt wieder auf
