Bauschäden – na und?

Objektdaten

Thermogramme versus Rohbaubilder

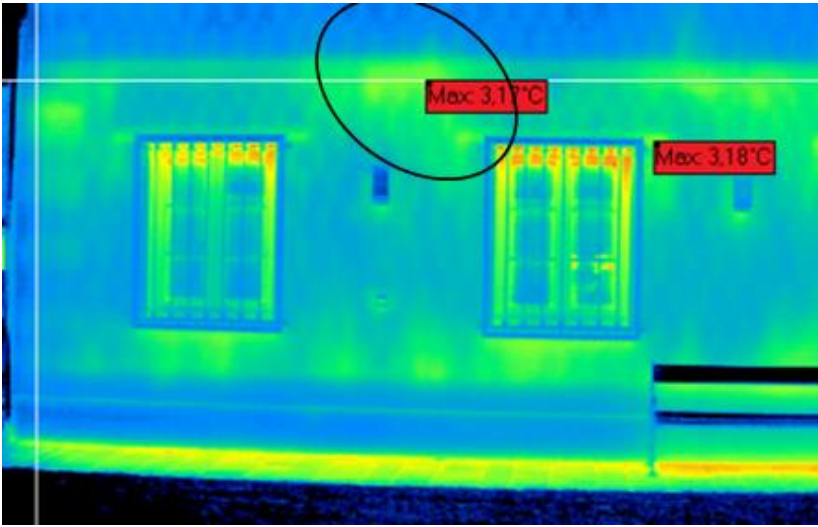
Ausgeprägte Fugenbreite, tlw. vermörtelt. Ziegel und Fenster-Überleger gebrochen. Der Schaden wurde vor Putzaufbringung nicht behoben.

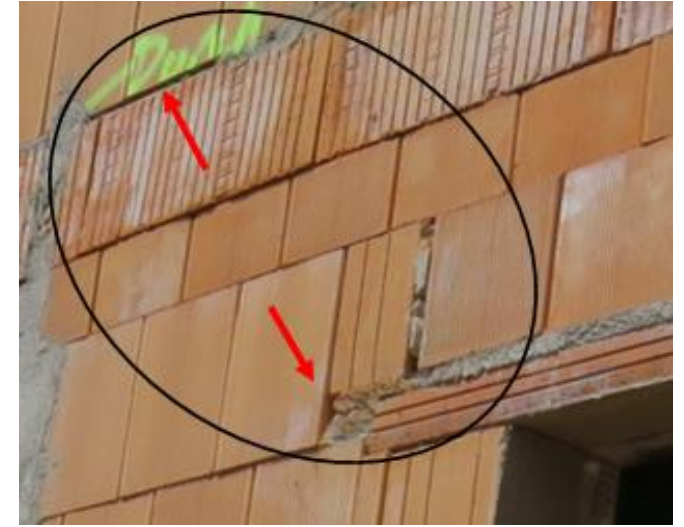
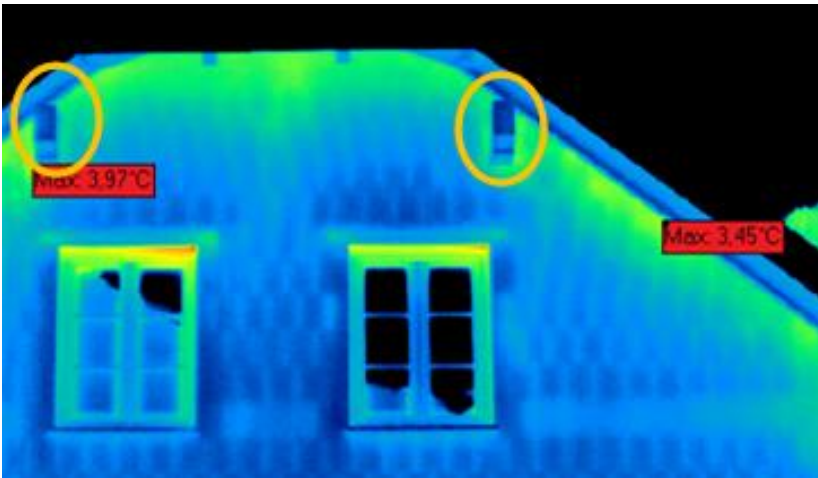
Die letzte Ziegelreihe zum Dach ist nicht oder mangelhaft mit Glattstrich versehen.

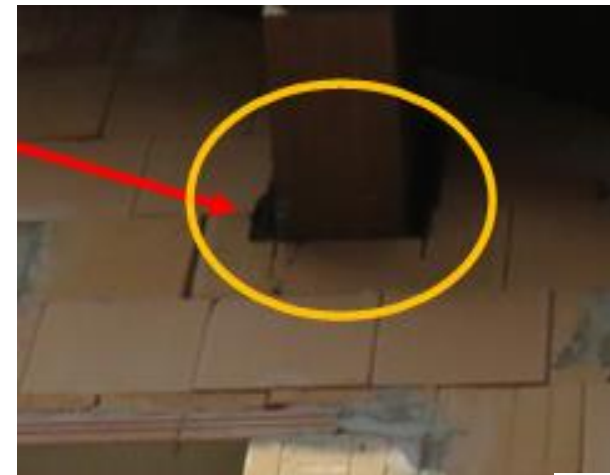
Große Lücken zwischen Holztram und Ziegel führen zu erheblichen Wärmeverlusten.

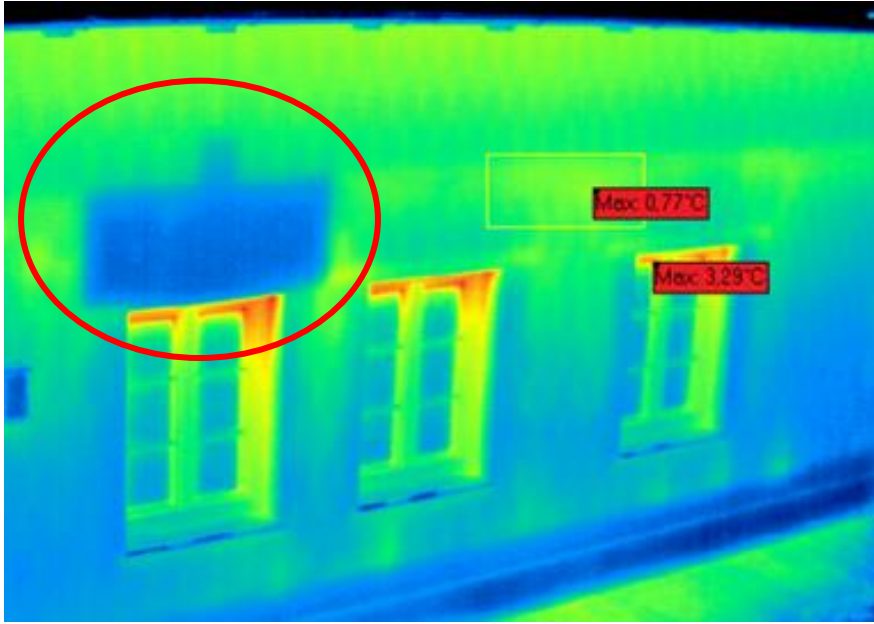
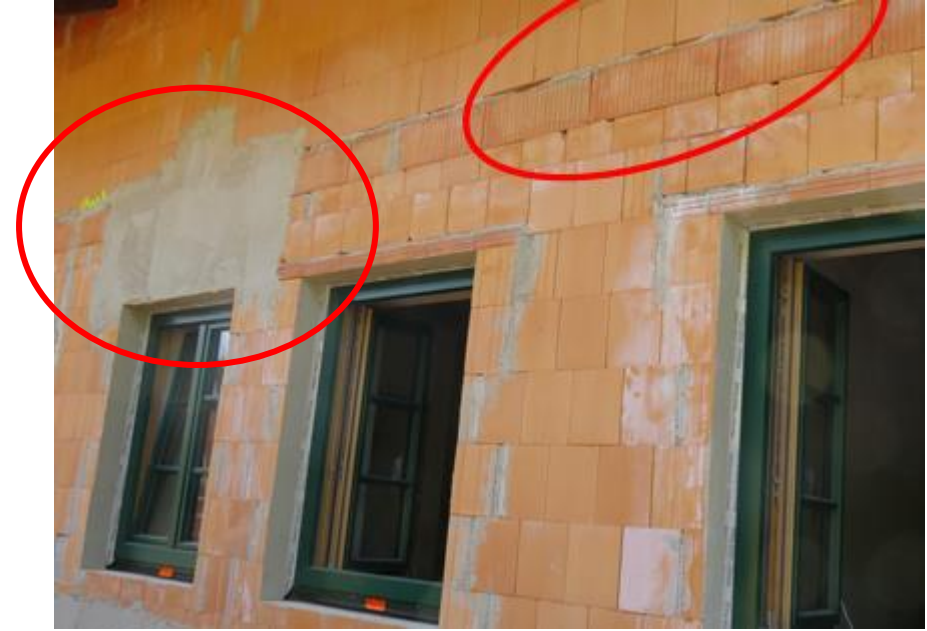
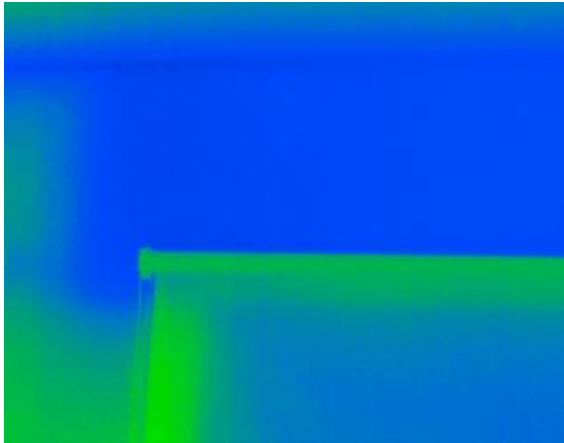
Neben den deutlich sichtbaren Baumängeln stellt besonders der, sowohl innen als auch außen sichtbare dunkle Fleck, ein bisher ungelöstes Rätsel dar.
