Gebäudethermografie

Der Unterschied zwischen Billigangeboten und einem Abendessen!

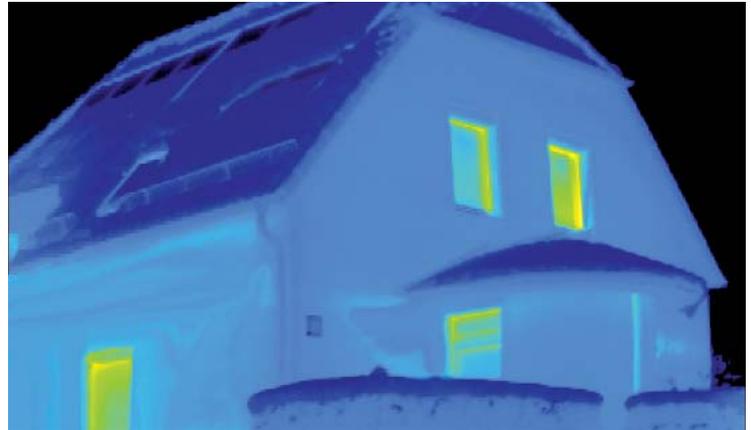
Bei der Thermografie von außen zeigt die gut gedämmte Gebäudehülle des beheizten Hauses keine Auffälligkeiten.

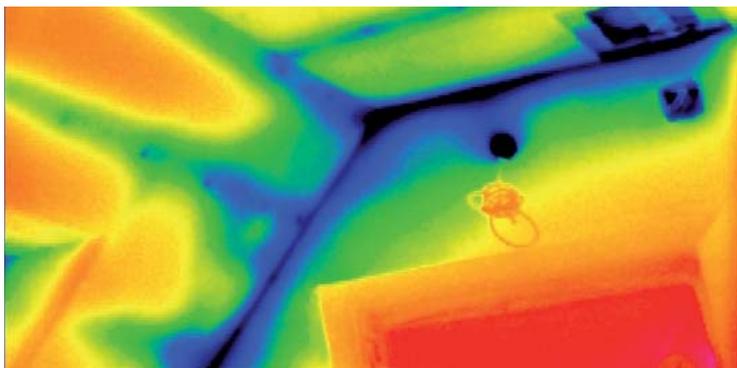
An Thermobild der Innenthermografie hingegen ist der massive Kaltluftbruch im Obergeschoss deutlich zu erkennen.
