Bauschäden – na und?

Objektdaten

Thermogramme versus Rohbaubilder

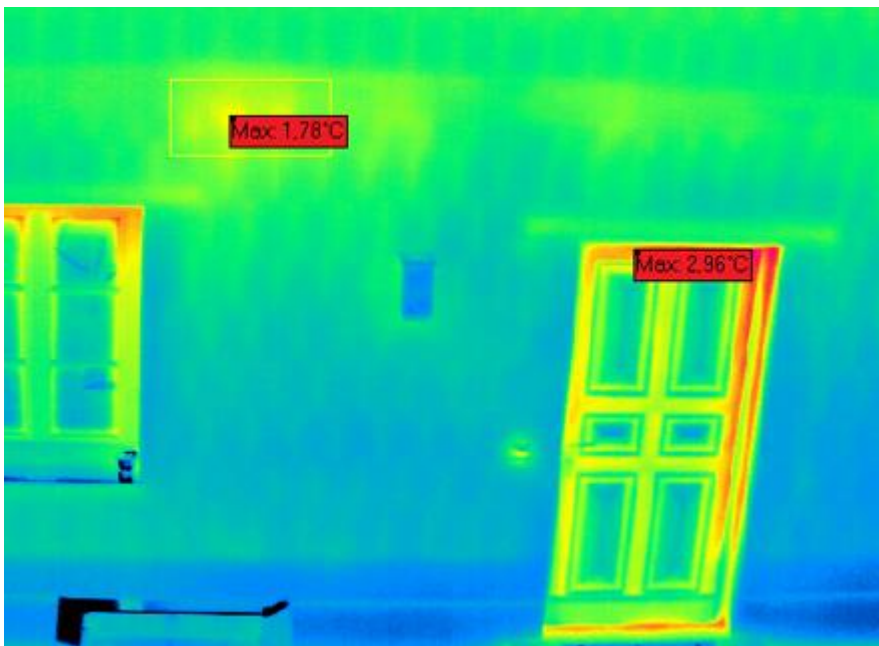
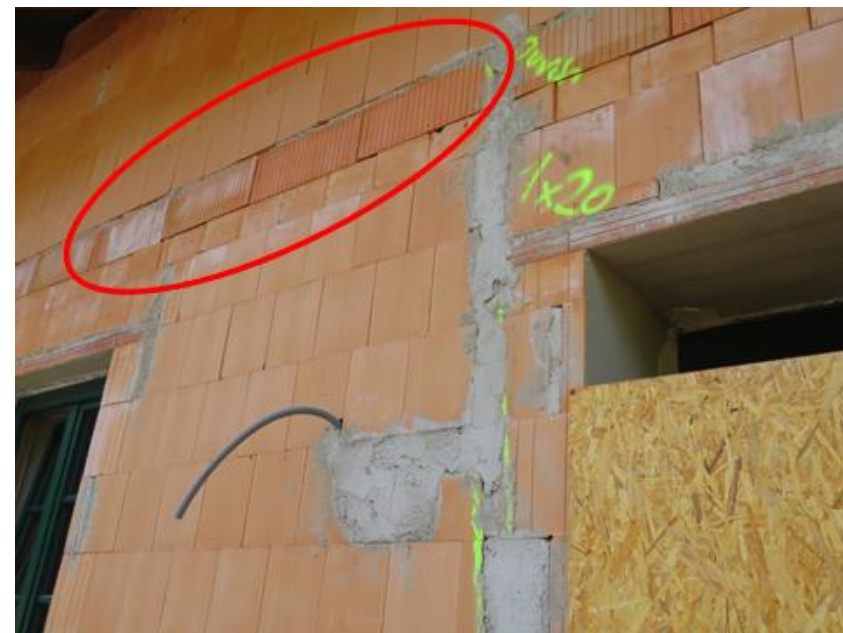
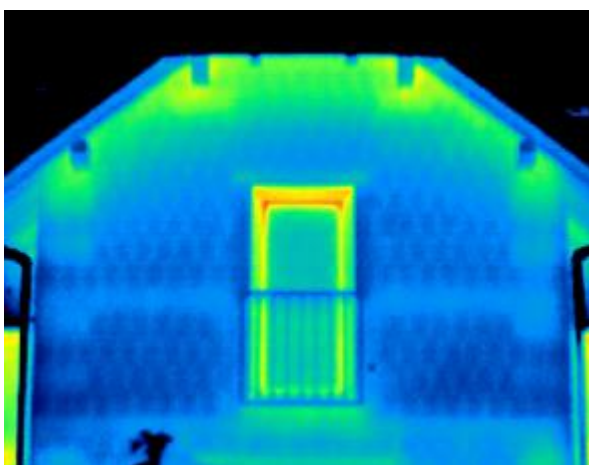
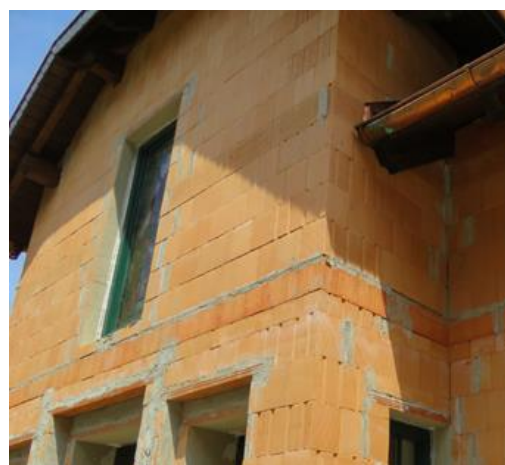
Große Lücken zwischen Holztram und Ziegel führen zu erheblichen Wärmeverlusten.

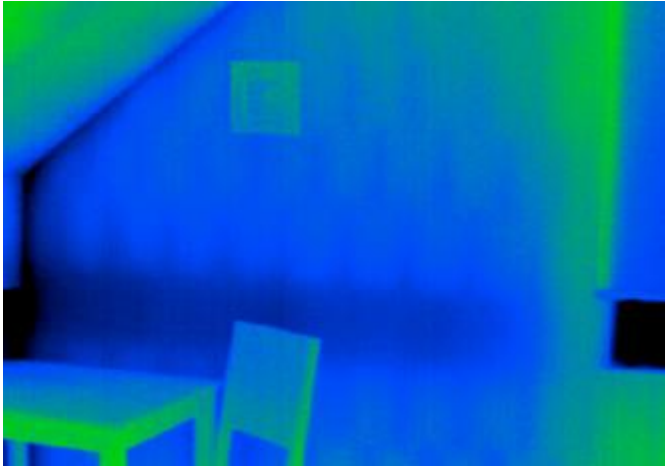
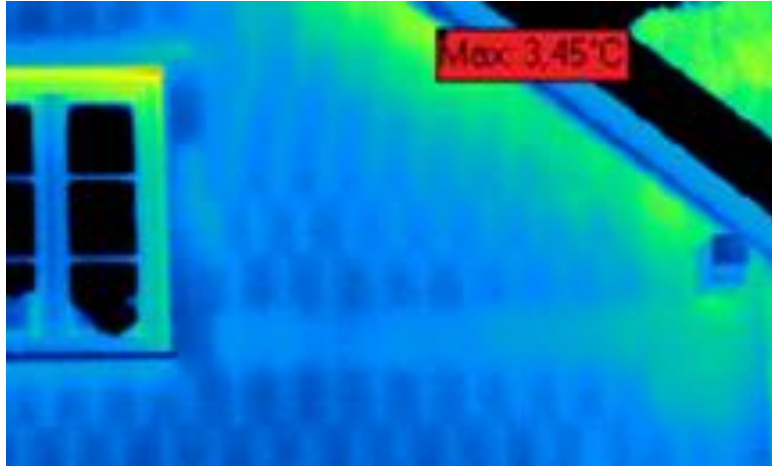
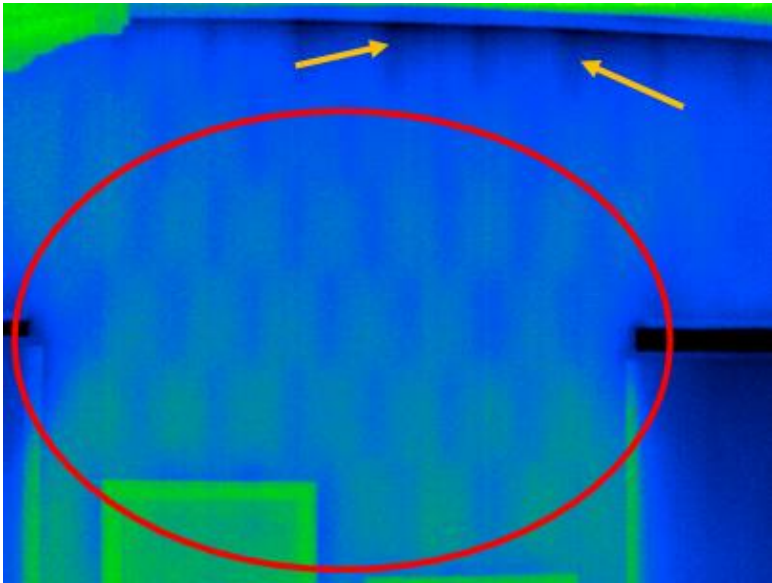
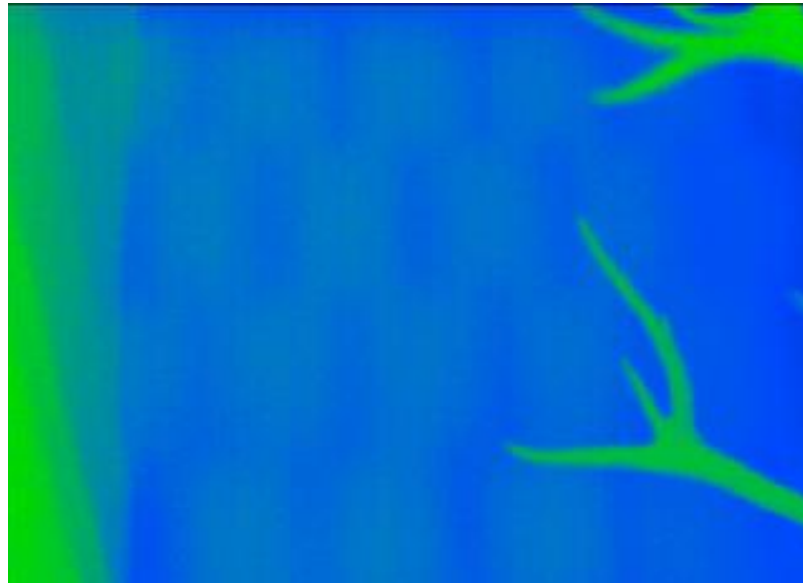
Neben den deutlich sichtbaren Baumängeln stellt besonders der, sowohl innen als auch außen sichtbare dunkle Fleck, ein bisher ungelöstes Rätsel dar.
