Luftdichtheit – Energietechnische vs. Bautechnische Sichtweise

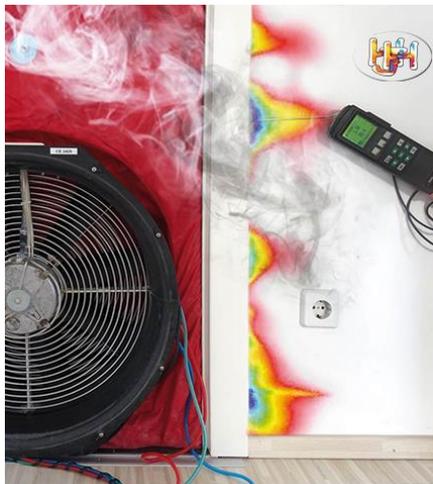
Bild 1: unterschiedliche Methoden zur Fehlersuche

Bei Betrachtung der Luftdichtheit an Bauobjekten mittels Blower-Door Tests zeigt dem durchführenden Messtechniker einerseits sofort die energietechnische Effizienz des zu messenden Objektes und andererseits den Wert einer äquivalenten Leakage-Fläche. Ein Blower-Door Test sollte und muss immer eine Leakage-Ortung mit beinhalten. In der Praxis beginnen viele der Diskussionen bereits Vorort im Beisein des Auftraggebers/Bauherren beim Aufzeigen von

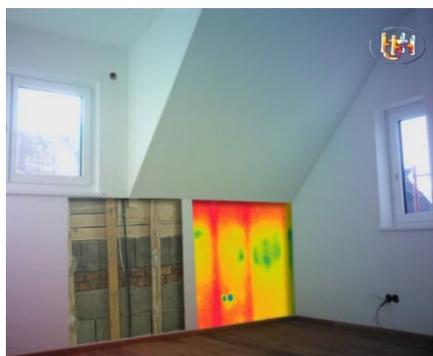
Bild 2: thermische Auffälligkeit mit anschließender Bauteilöffnung

Bauteilöffnung nicht gegeben. Insbesondere hat die Installations-Ebene im Holzriegelbau ihre Tücken. So kann der aufgezeigte Defekt in der Konstruktion ganz wo Anders zu finden sein als vermutet.
