Leckortung an Wasser führenden Systemen und Thermografie Teil 4: Materialkunde in der Haustechnik

Eine Exkursion über mehrere Jahre durch geortete Rohrleitungs- und Wasserschäden

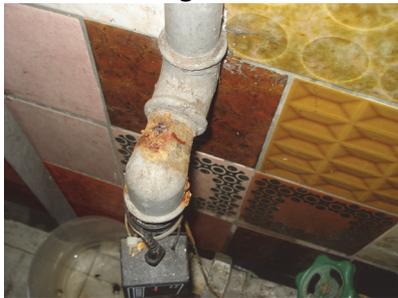
Korrosion

Korrosion tritt in verschiedenen Formen auf.

- von innen
- von außen

- bedingt durch Material- und Verarbeitungsqualität
- bedingt durch Umgebungseinflüsse
- bedingt durch die Wasserqualität

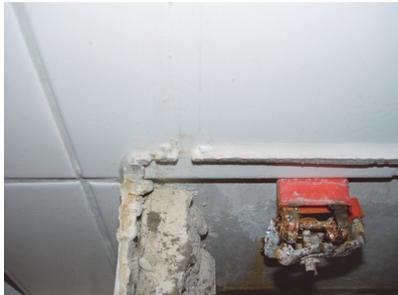
Duschbereich

Zuerst die komplette Duschanlage mit Wanne und Duschtrennung zu montieren und dann die elastische Versiegelung vorzunehmen führt unweigerlich zu einem Wasserschaden!

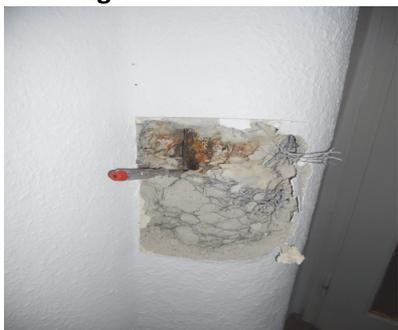
Der klassische „Rohrbruch“

Bei Abwasserrohren aus Guss werden mit der Zeit die Wanddicken immer geringer. Sind solche Rohrleitungen statischen Belastungen ausgesetzt oder unter Spannung eingebaut kommt es zum Bruch
