SV Bmst. Ing. Ivo  
Raich

# Forum Eugendorf 2021

Sachverständige erzählen aus dem Berufsalltag.

„Der ganz normale tägliche Wahnsinn“  
oder  
Dummheit kennt keine Grenzen!

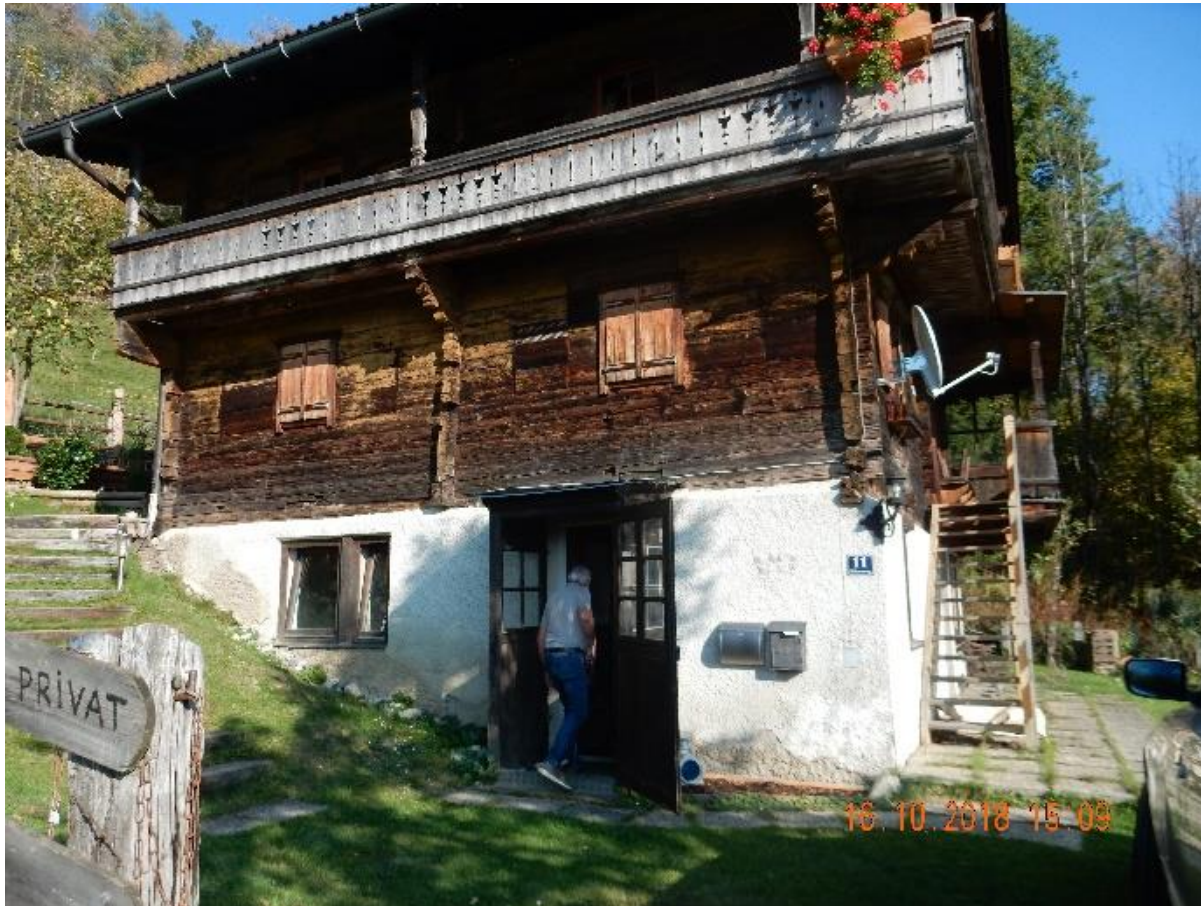
Bild 1

„Altehrwürdiges Wohnhaus“  
in Holzbauweise oder „die leckere Beute für den Hausschwamm“

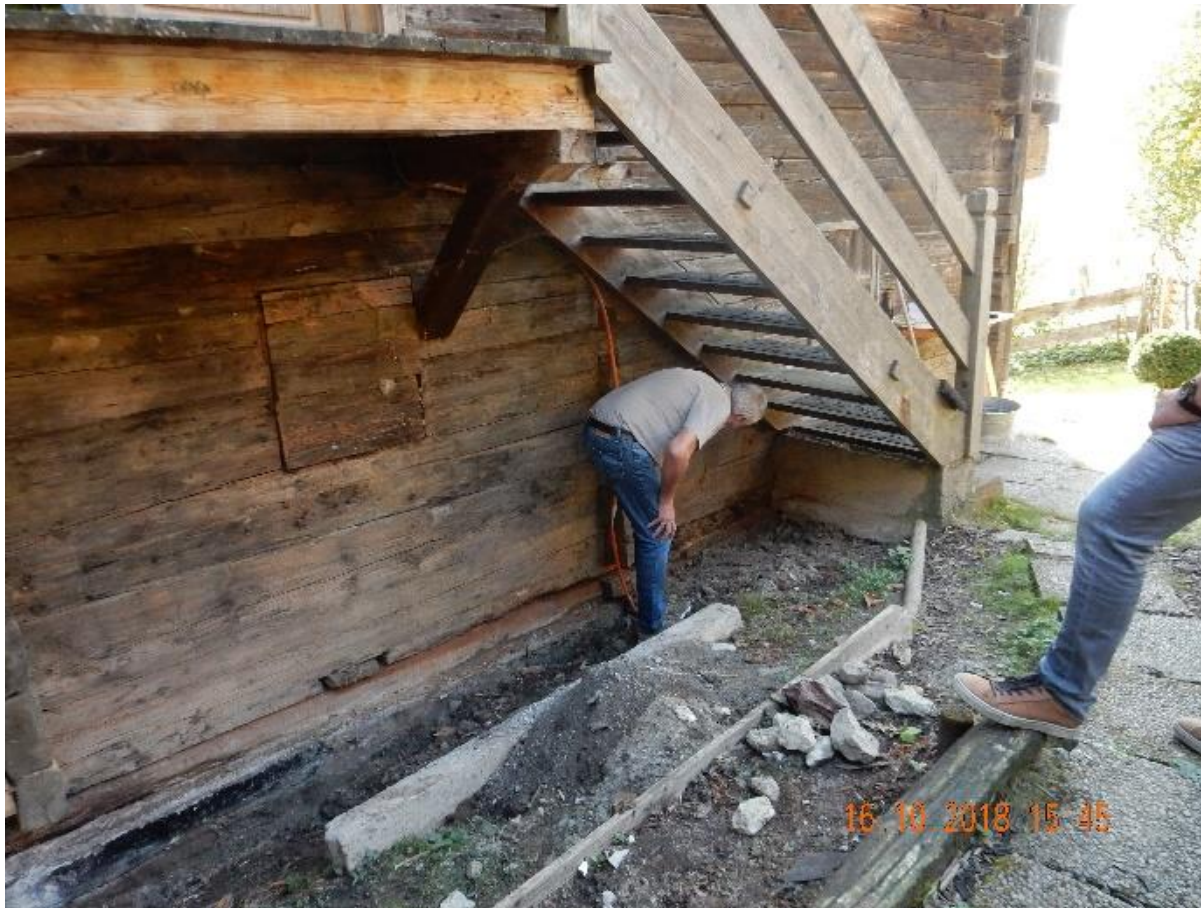
Bild 2

„Altehrwürdiges Wohnhaus“  
in Holzbauweise oder „die leckere Beute für den Hausschwamm“

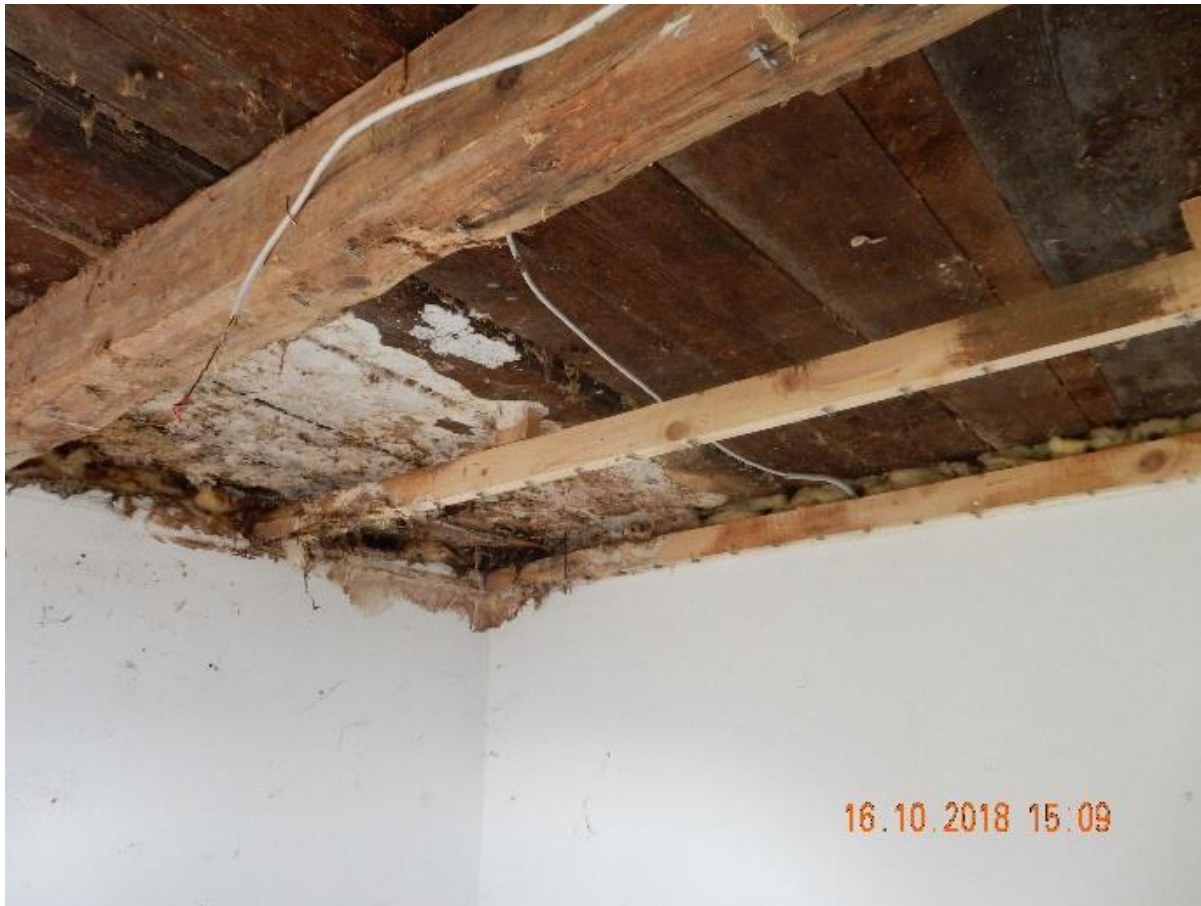
Bild 3

in Holzbauweise oder „die leckere Beute für den Hausschwamm“

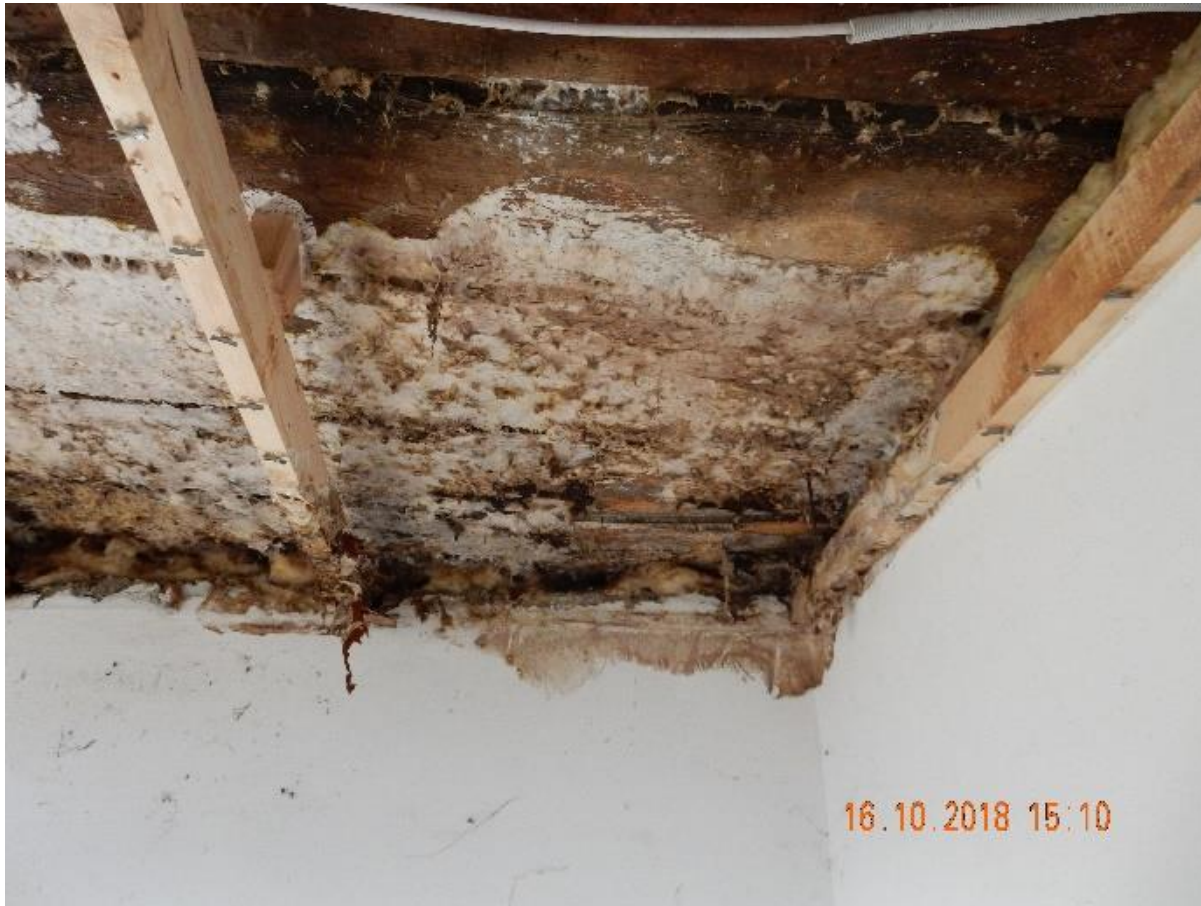
Bild 4

„Altehrwürdiges Wohnhaus“  
in Holzbauweise oder „die leckere Beute für den Hausschwamm“

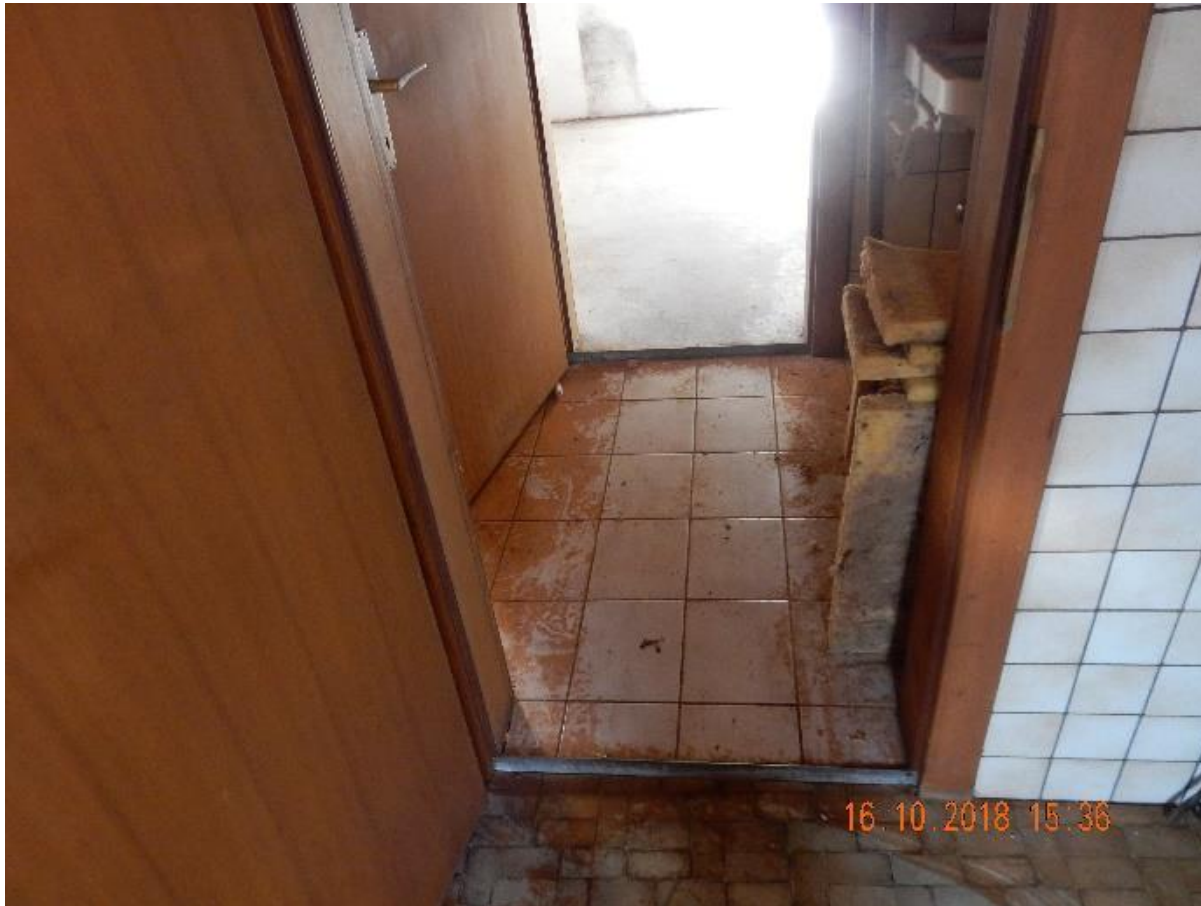
Bild 5

„Altehrwürdiges Wohnhaus“  
in Holzbauweise oder „die leckere Beute für den Hausschwamm“

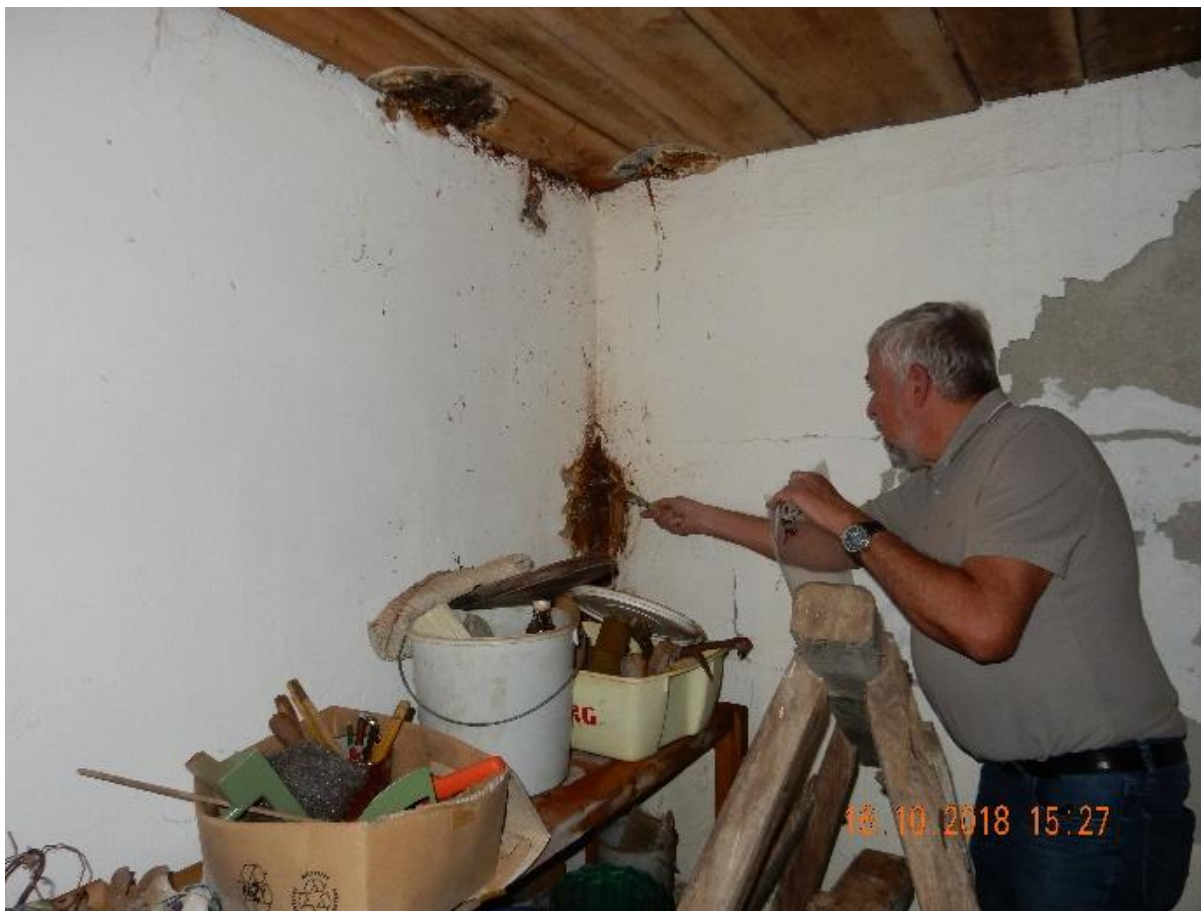
Bild 6

in Holzbauweise oder „die leckere Beute für den Hausschwamm“

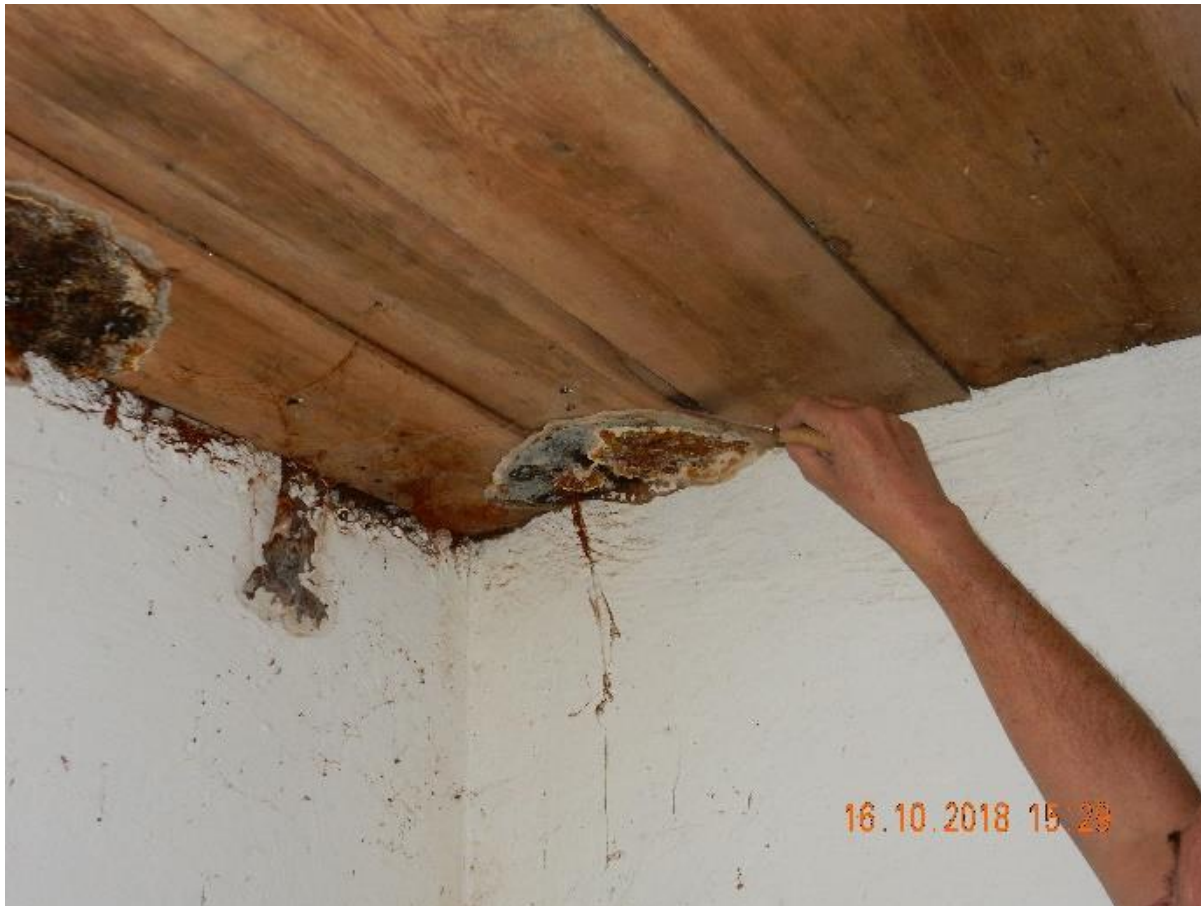
Bild 7

in Holzbauweise oder „die leckere Beute für den Hausschwamm“

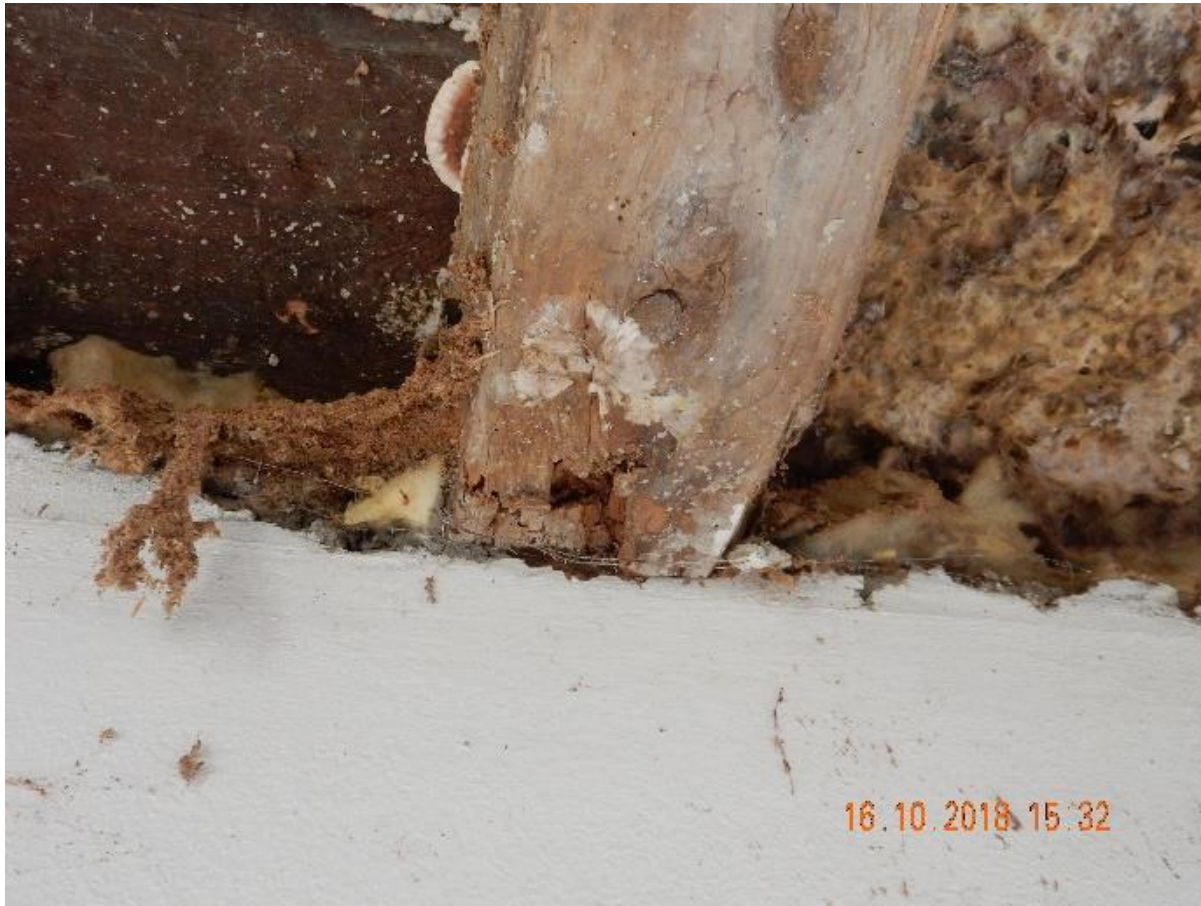
Bild 8

in Holzbauweise oder „die leckere Beute für den Hausschwamm“

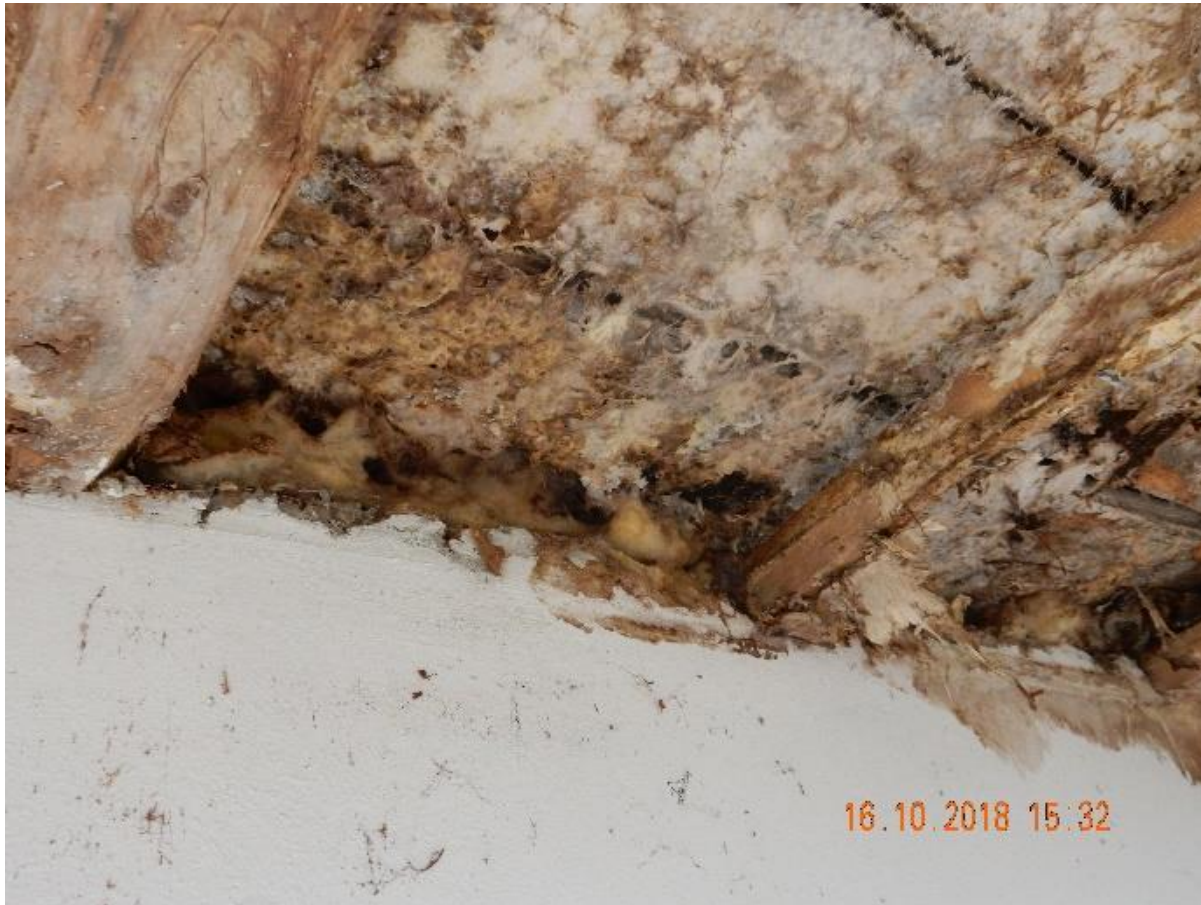
Bild 9

„Altehrwürdiges Wohnhaus“  
in Holzbauweise oder „die leckere Beute für den Hausschwamm“

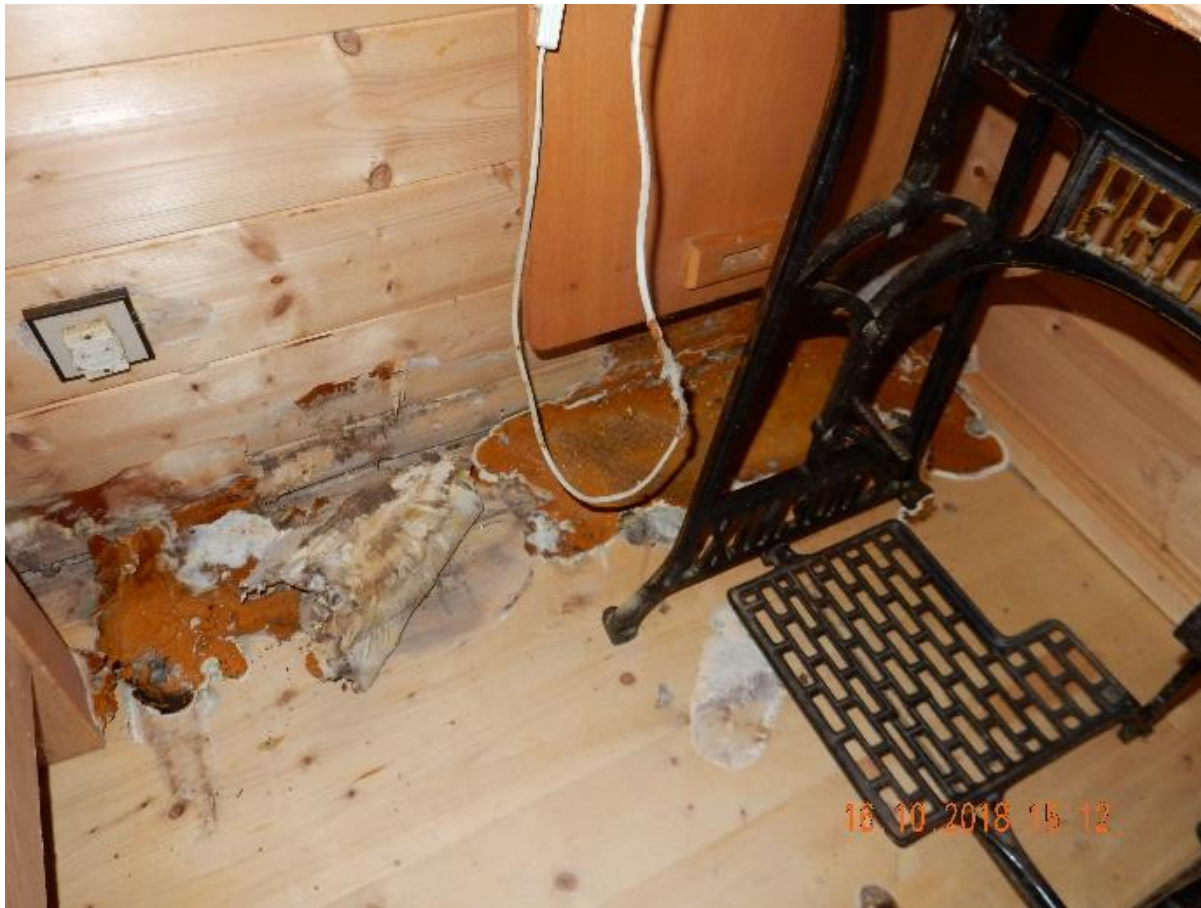
Bild 10

„Altehrwürdiges Wohnhaus“  
in Holzbauweise oder „die leckere Beute für den Hausschwamm“

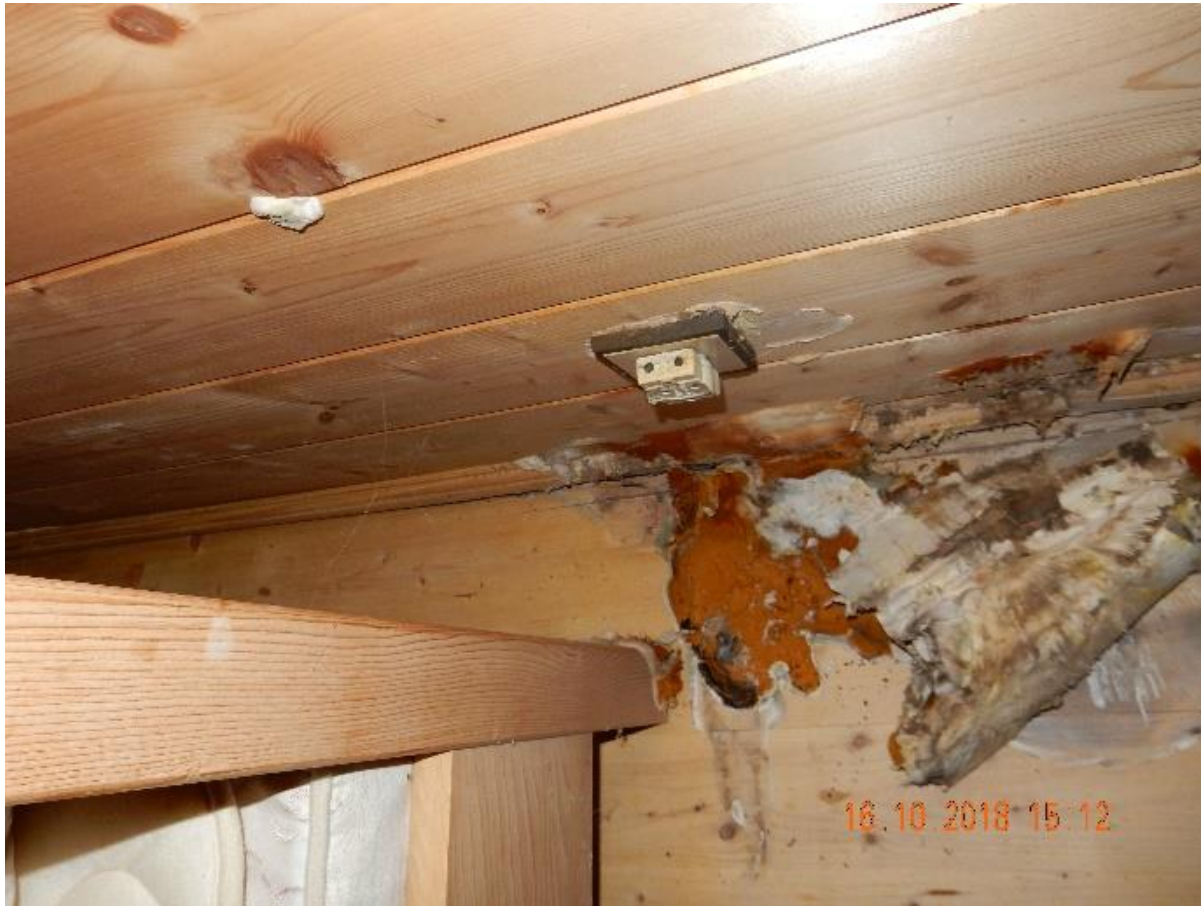
Bild 11

„Altehrwürdiges Wohnhaus“  
in Holzbauweise oder „die leckere Beute für den Hausschwamm“

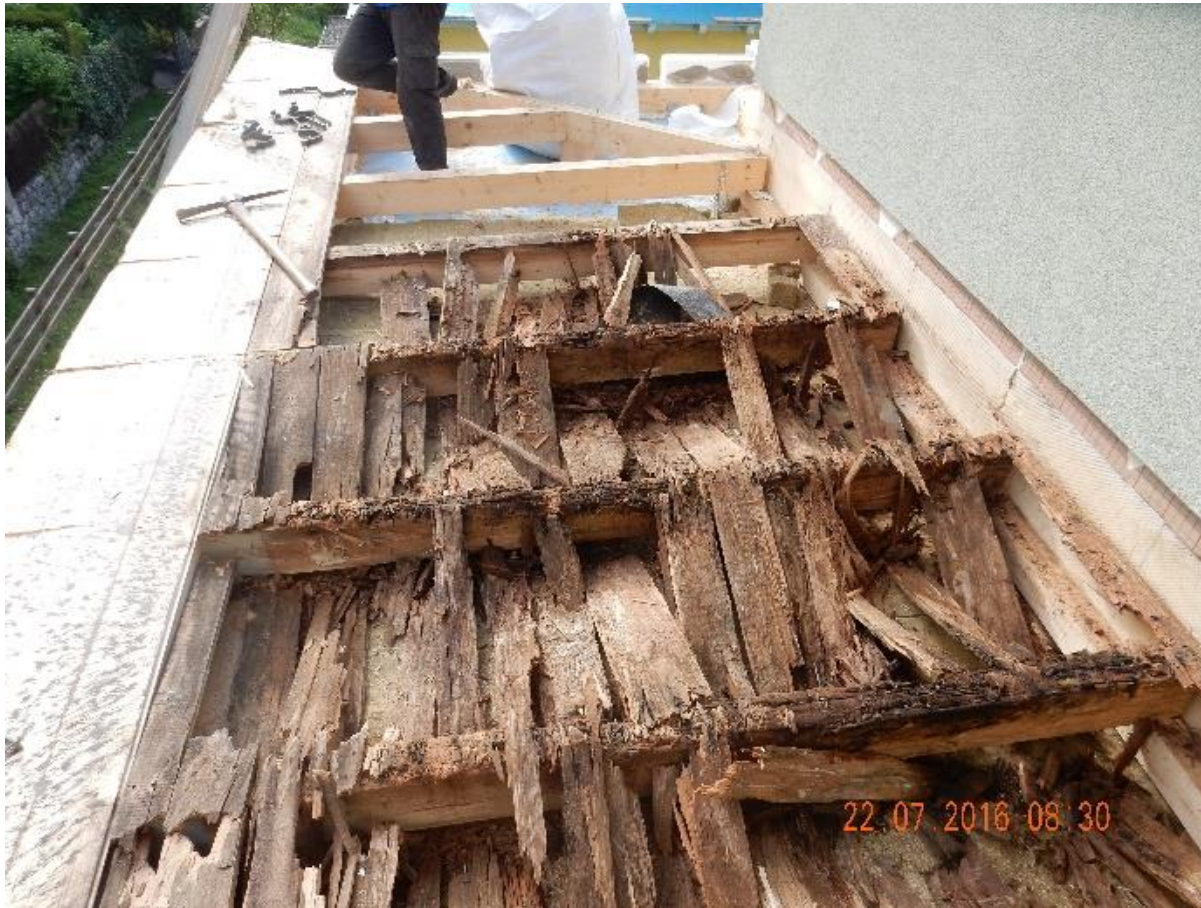
Bild 2

Wie schnell kann eine Dachkonstruktion biologisch abgebaut werden?

Nutzungsdauer des gegenständlichen Daches bis zum Auftreten 1. Schäden ca. 6 Jahre.

Generalsanierung nach 8 Jahren ND.

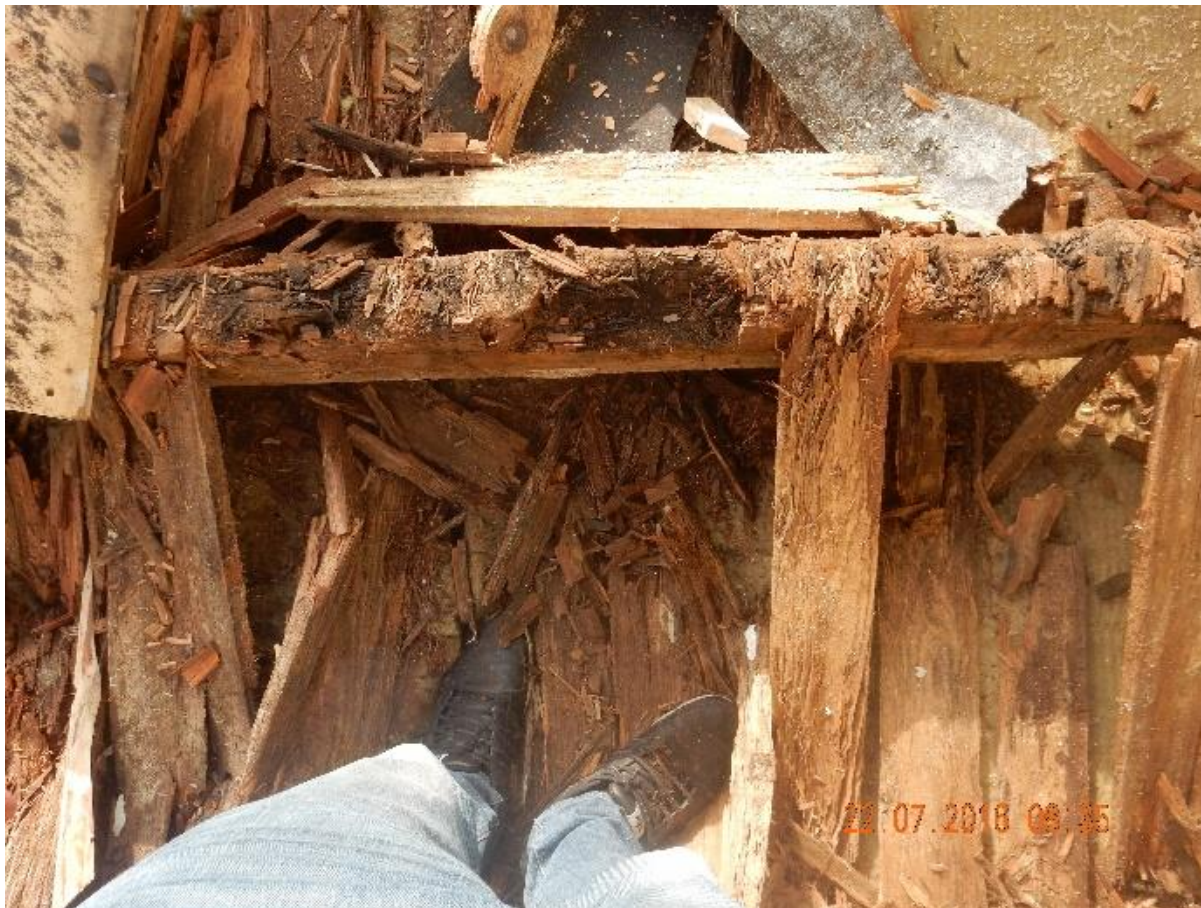
Bild 3

Wie schnell kann eine Dachkonstruktion biologisch abgebaut werden?

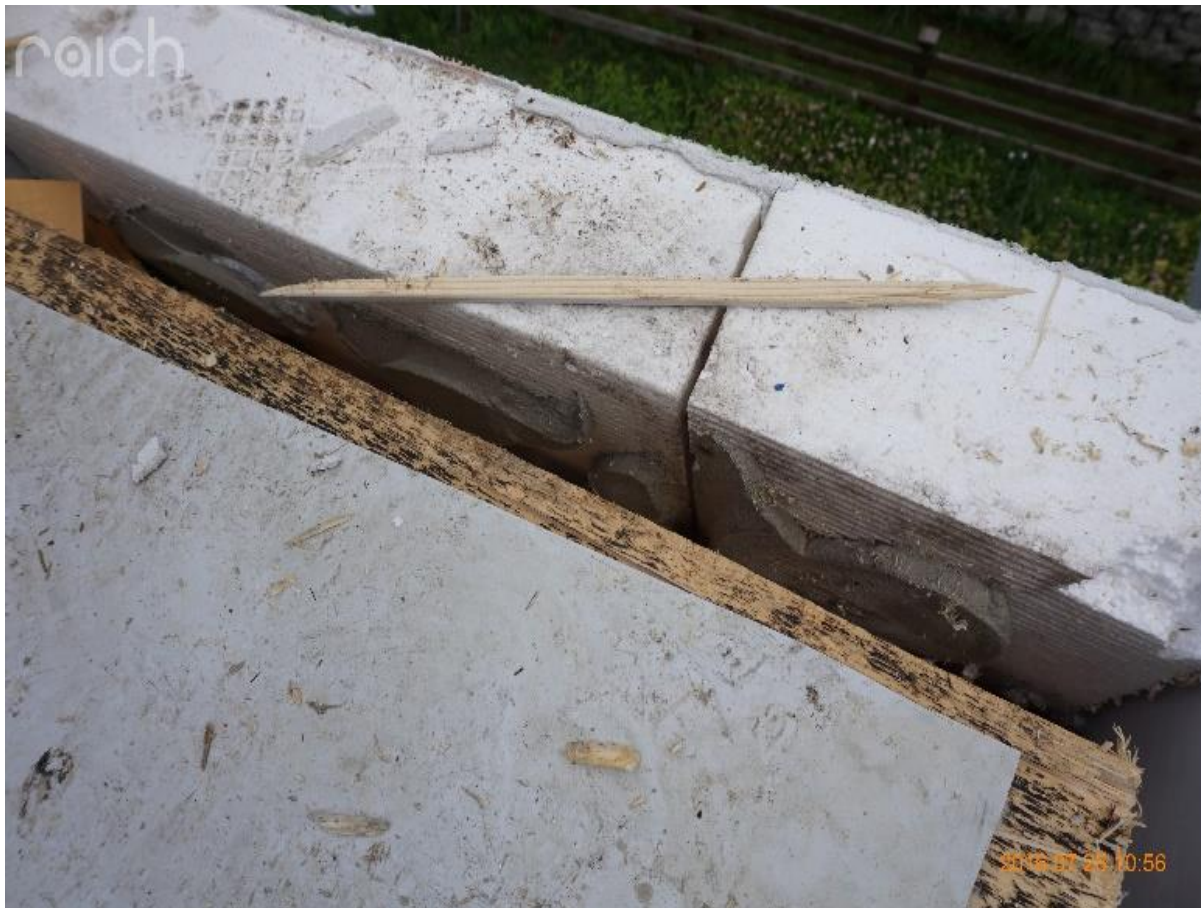
Bild 4

Wie schnell kann eine Dachkonstruktion biologisch abgebaut werden?

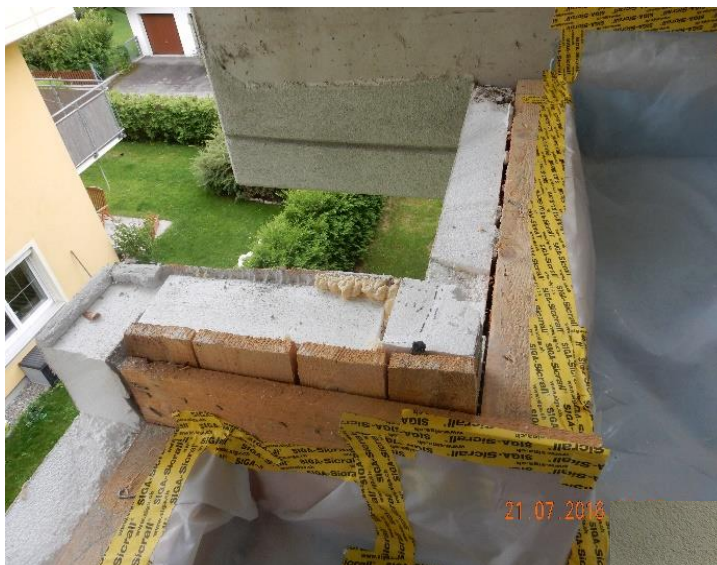
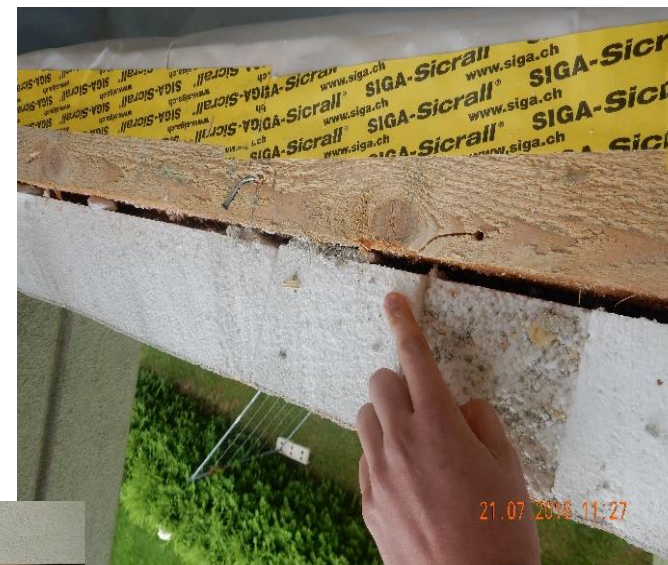
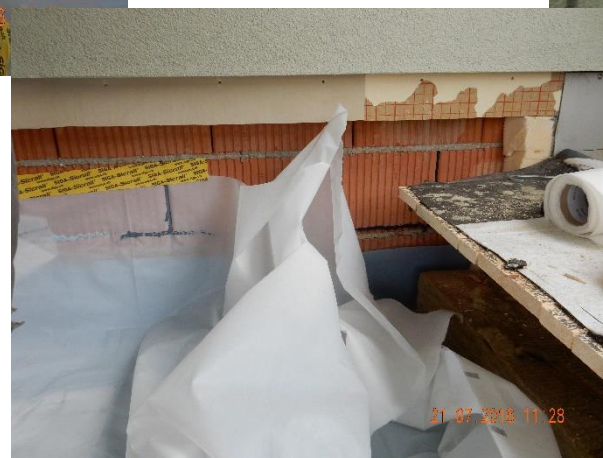
Bild 5

Wie schnell kann eine Dachkonstruktion biologisch abgebaut werden?

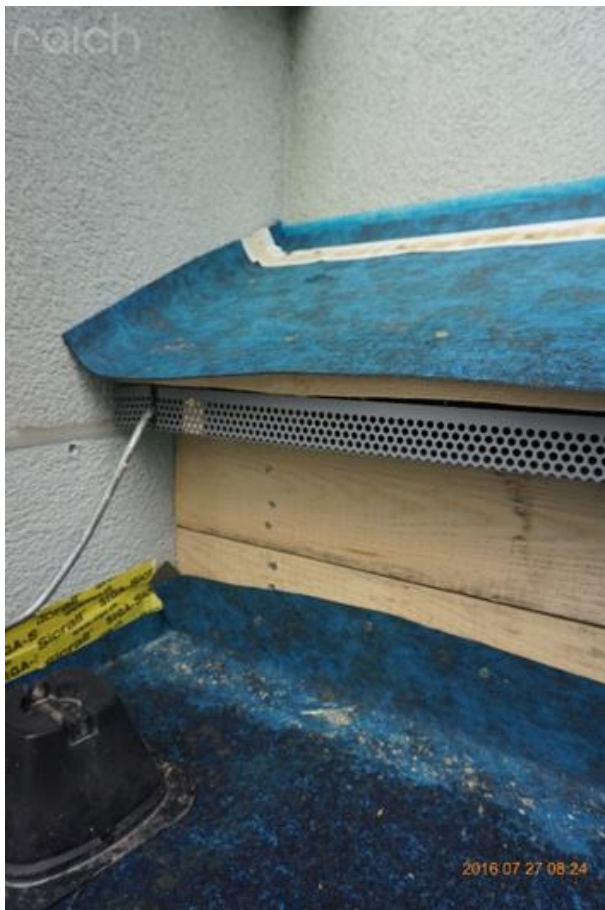
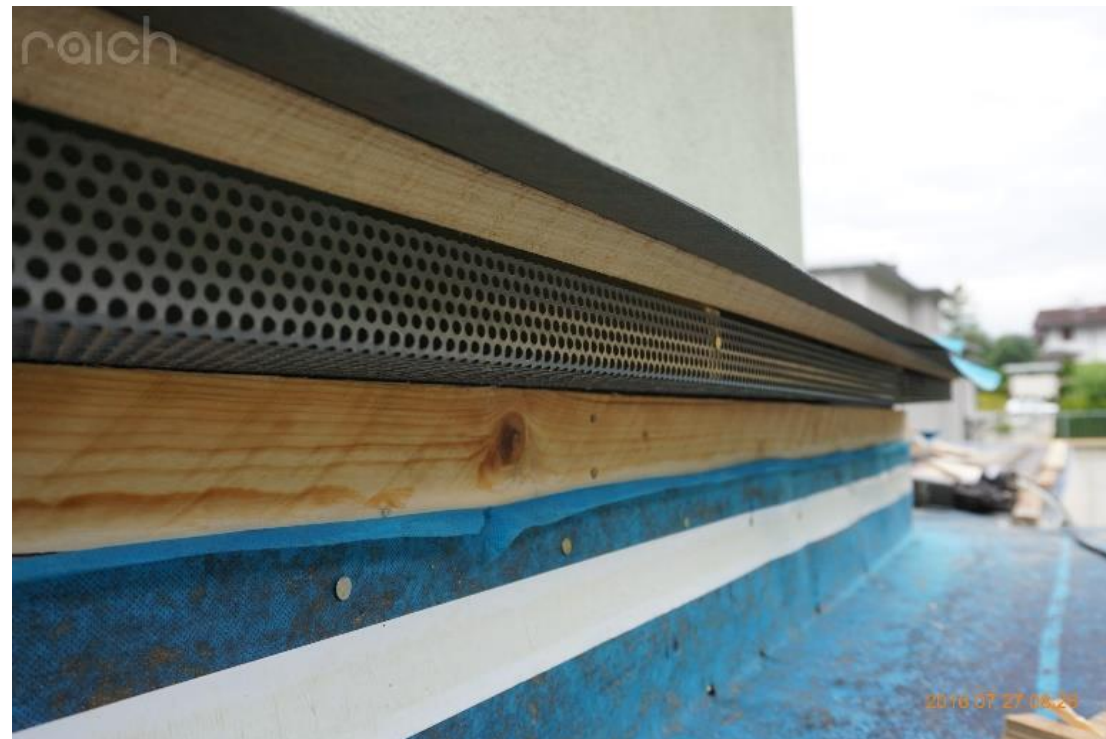
Bild 6

Wie schnell kann eine Dachkonstruktion biologisch abgebaut werden?

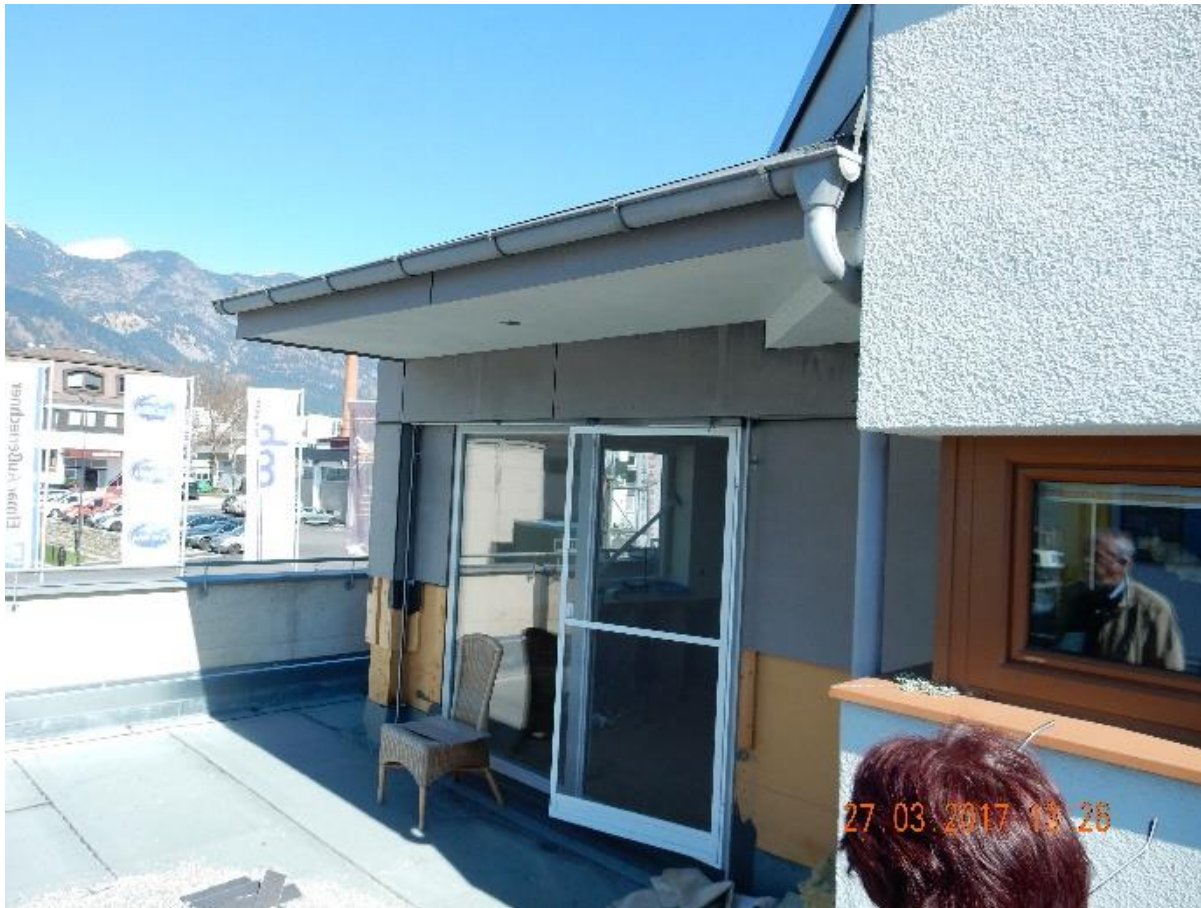
Bild 1

Auch die Pilze fühlen sich sehr wohl!

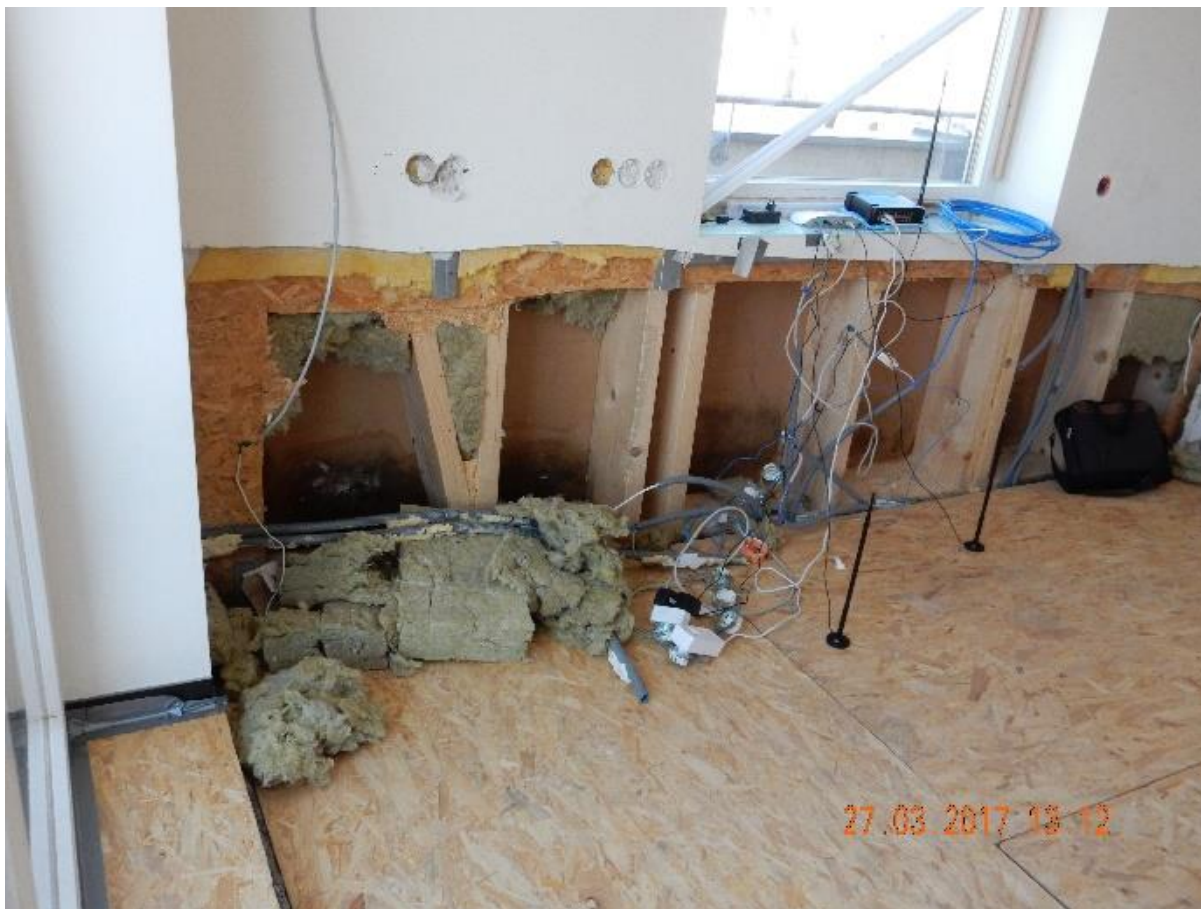
Bild 2

Auch die Pilze fühlen sich sehr wohl!

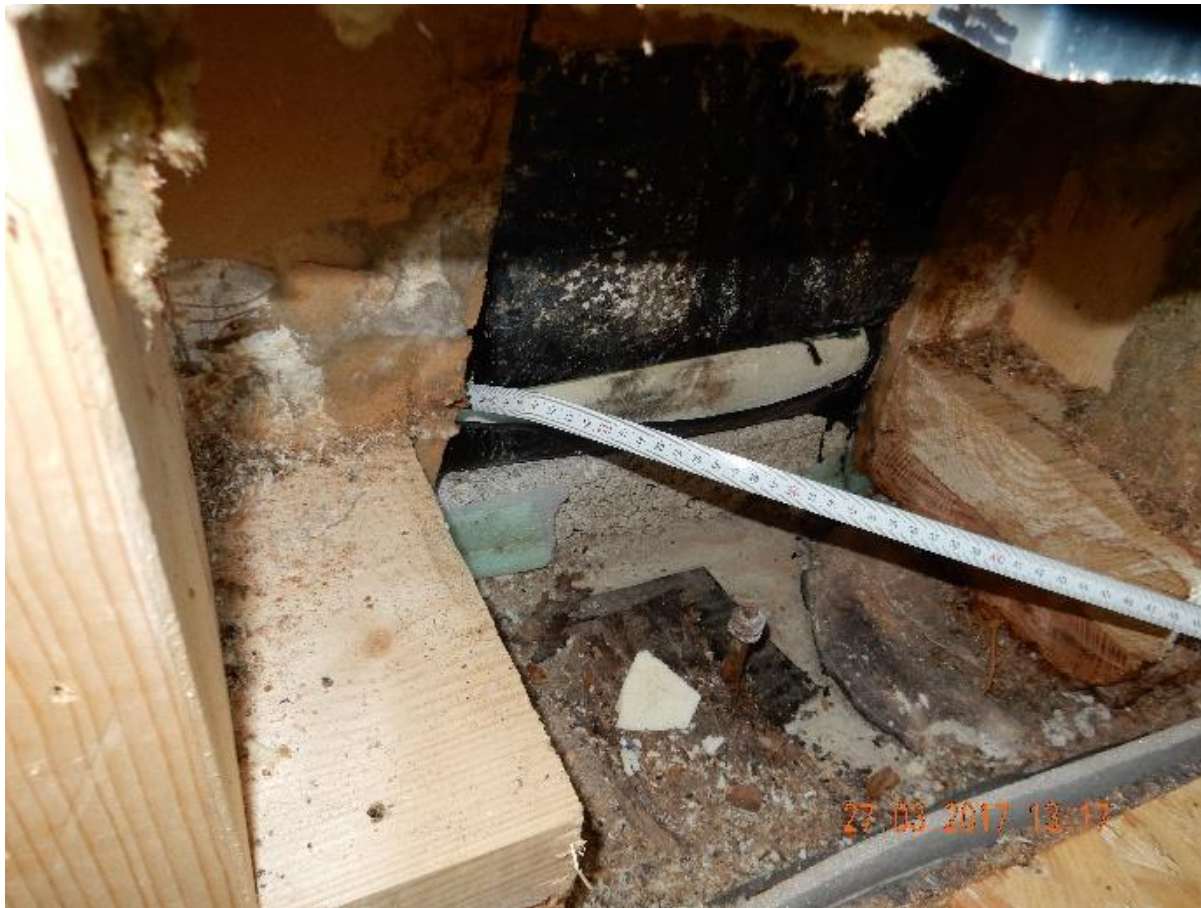
Bild 3

Auch die Pilze fühlen sich sehr wohl!

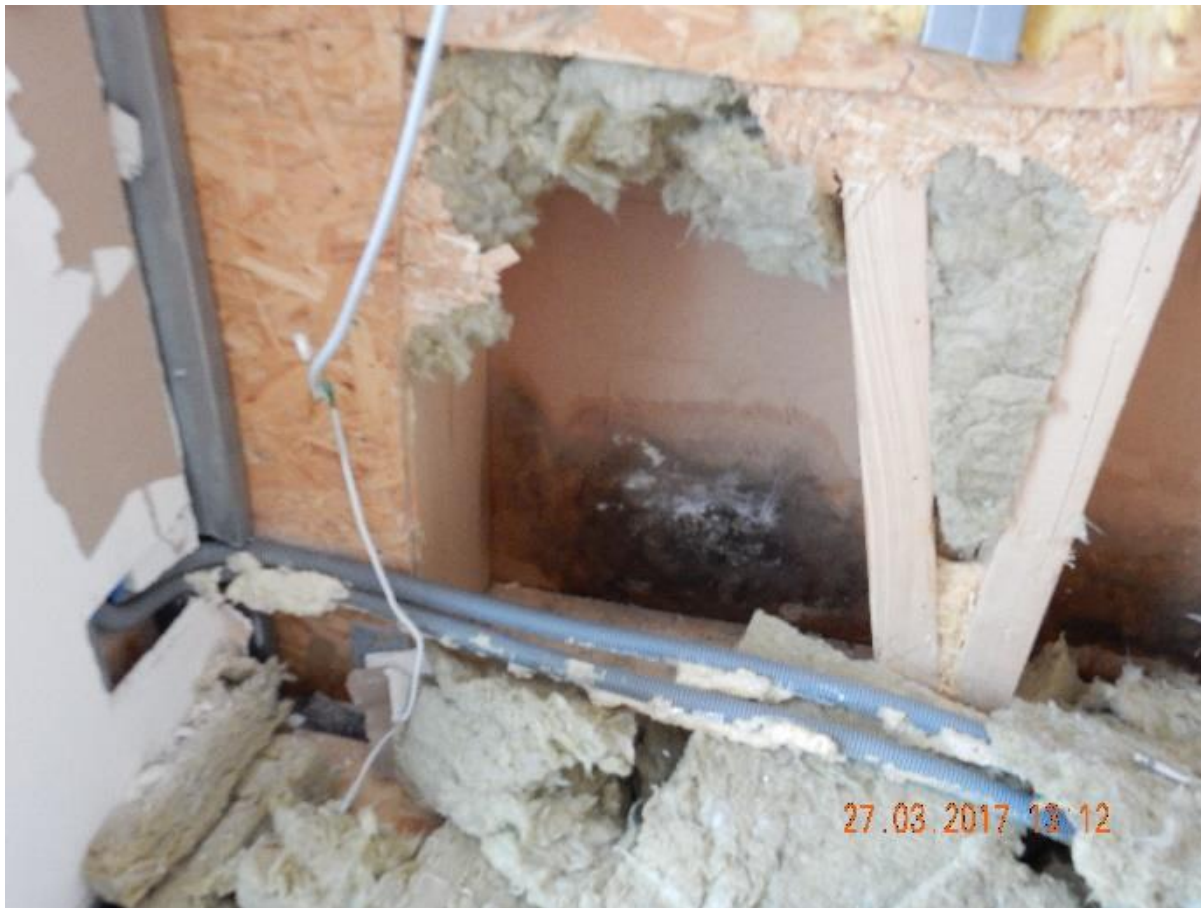
Bild 4

Auch die Pilze fühlen sich sehr wohl!
