SV Bmst. Ing. Ivo  
Raich

# Forum Eugendorf 2021

Sachverständige erzählen aus dem Berufsalltag.

„Der ganz normale tägliche Wahnsinn“  
oder  
Dummheit kennt keine Grenzen!

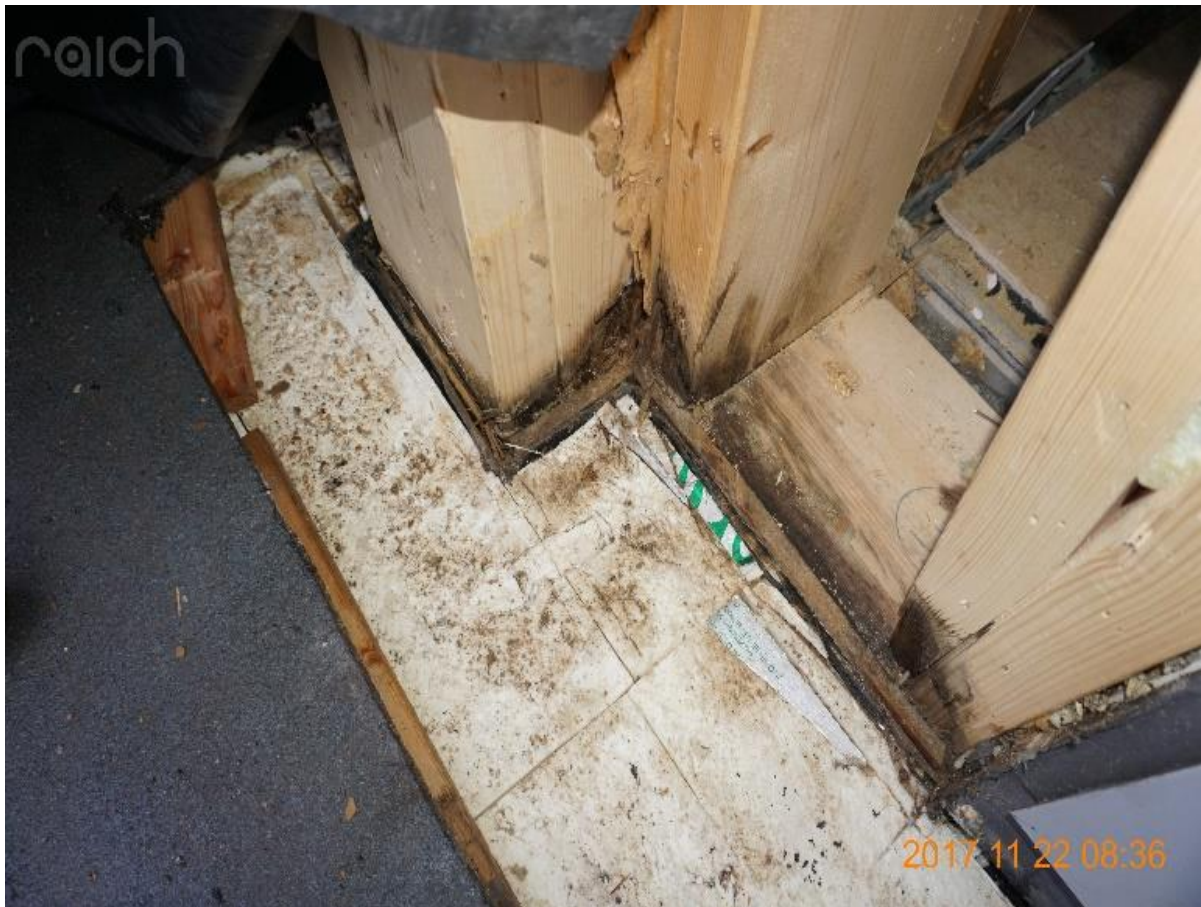
Bild 5

Auch die Pilze fühlen sich sehr wohl!

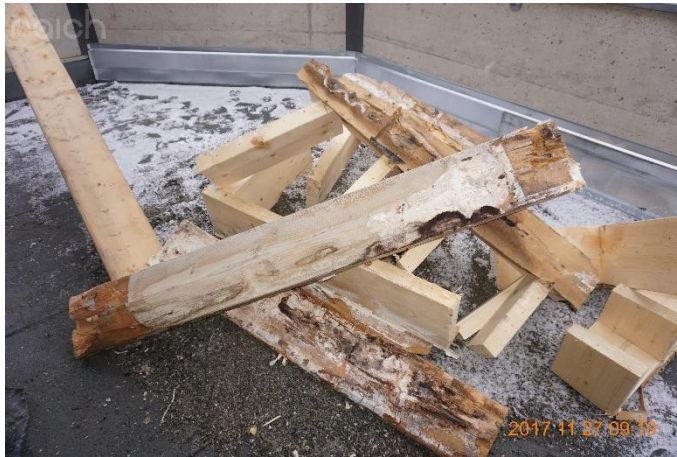
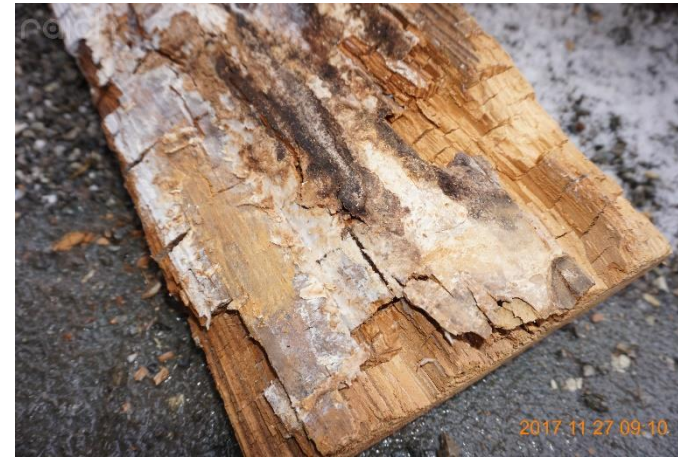
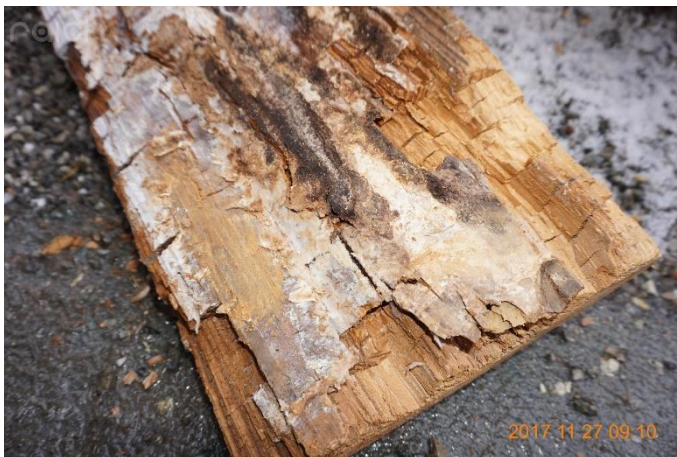
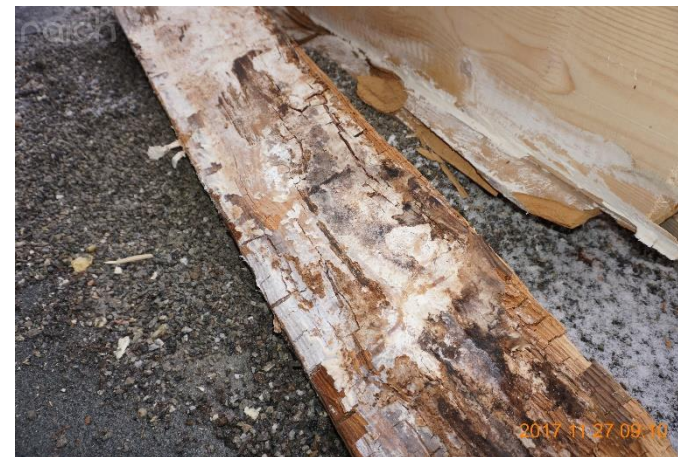
Bild 6

„Home, sweet home“  
Auch die Pilze fühlen sich sehr wohl!

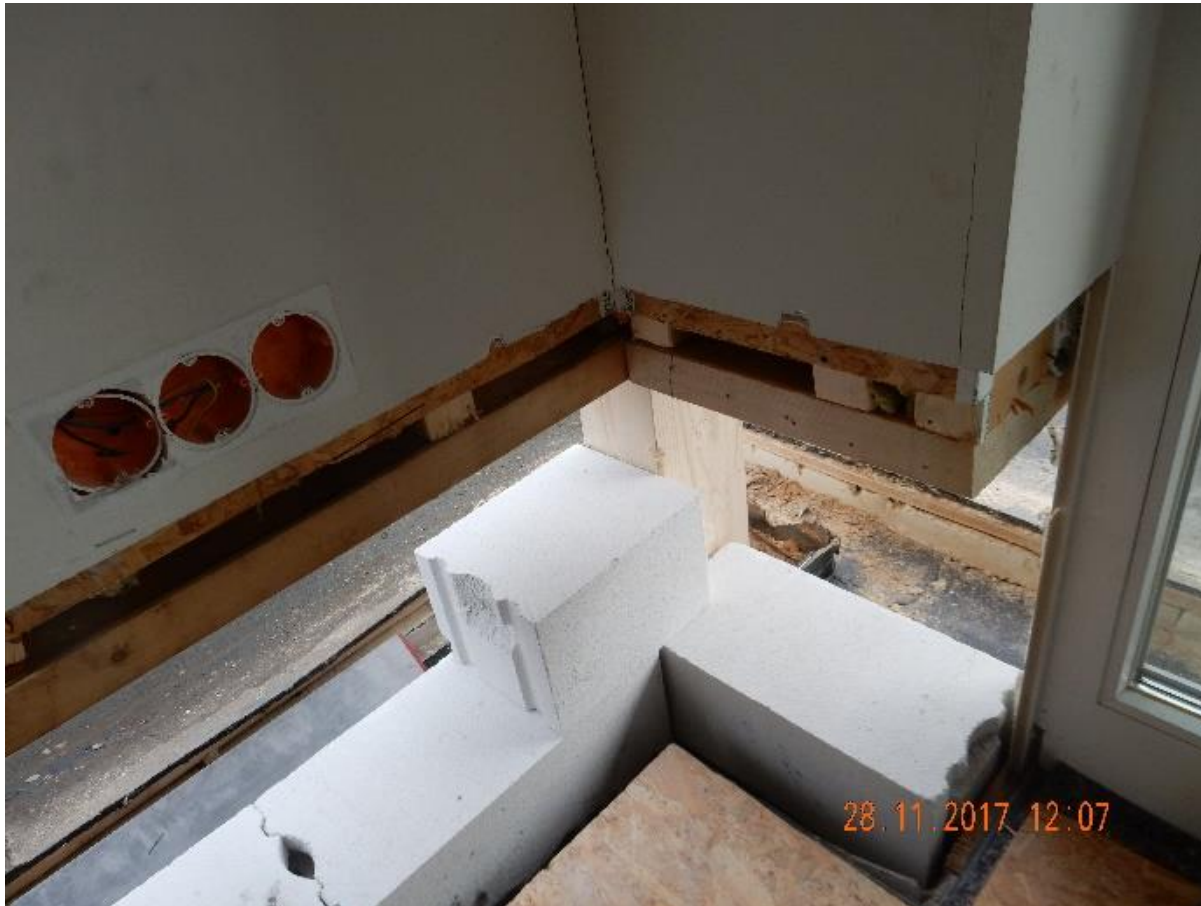
Bild 7

Auch die Pilze fühlen sich sehr wohl!

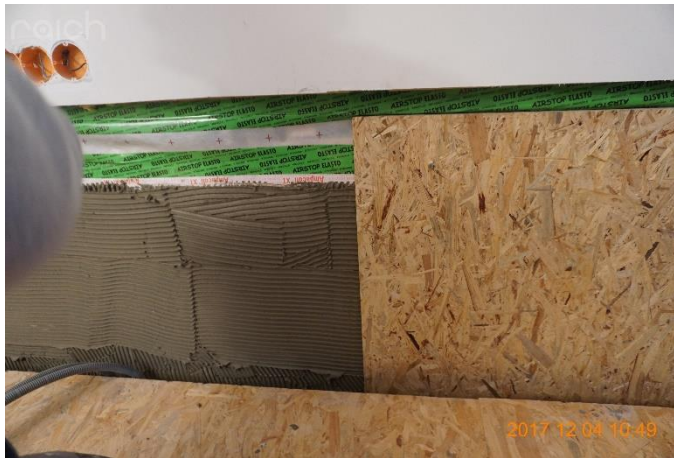
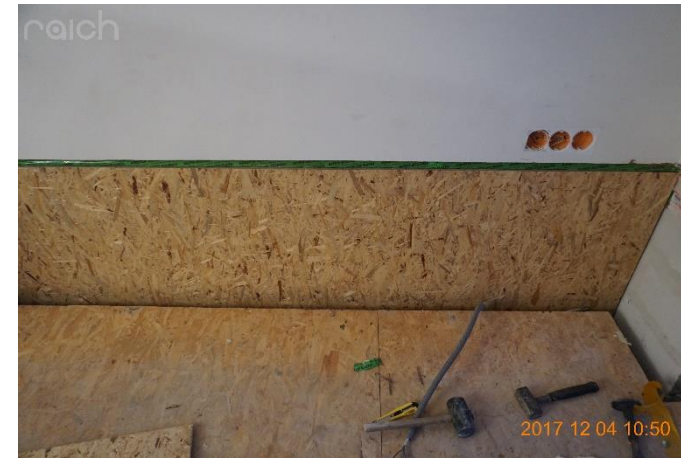
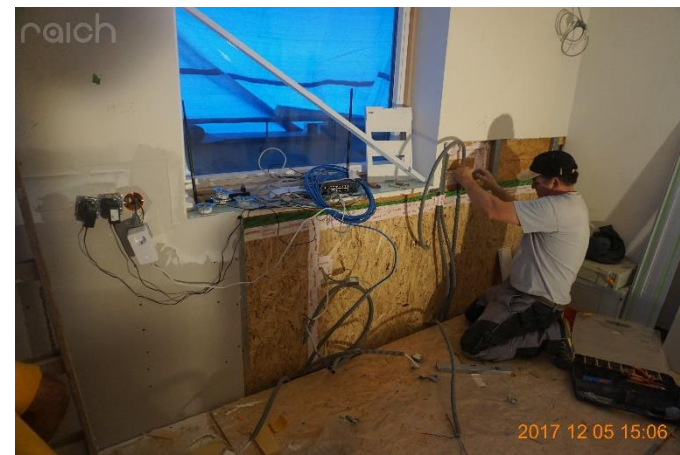
Bild 8

„Home, sweet home“  
Auch die Pilze fühlen sich sehr wohl!

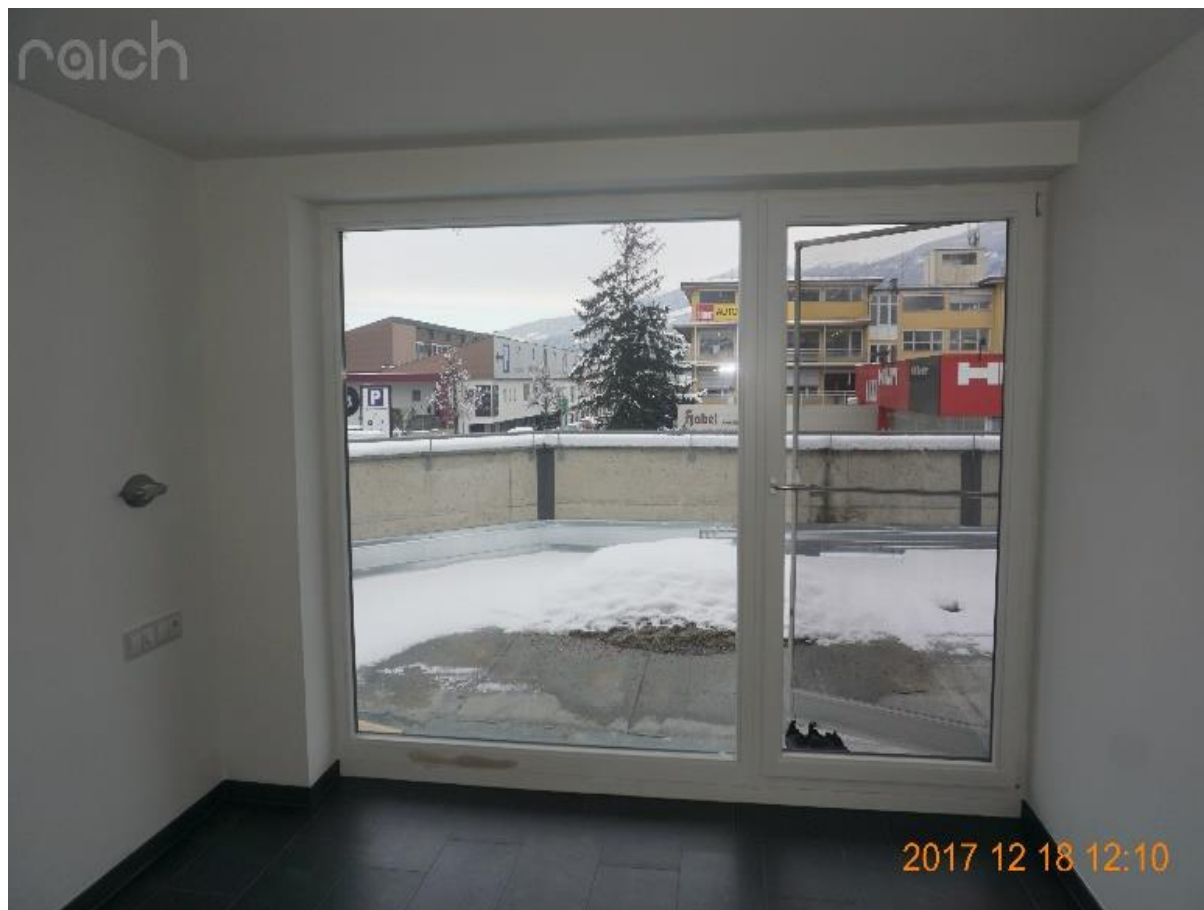
Bild 9

„Home, sweet home“

Auch die Pilze fühlen sich sehr wohl!

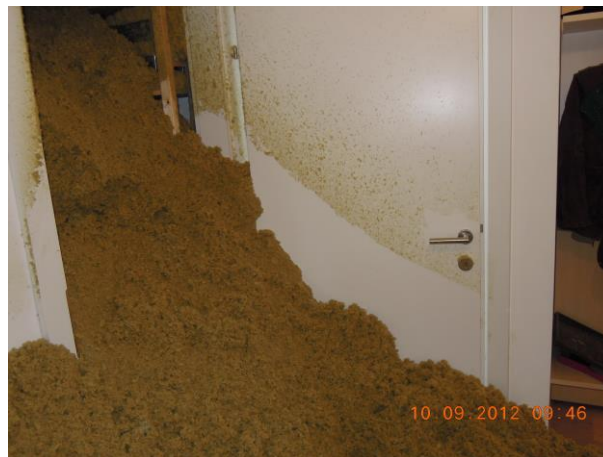
Bild 10

Hoppala da muss was schief gegangen sein.
